CAPITULO 2

DESCRIPCIÓN DEL PROYECTO

2.2. CARACTERÍSTICAS DE LA OBRA PROYECTADA. MEMORIA TÉCNICA DESCRIPTIVA DE LA OBRA.

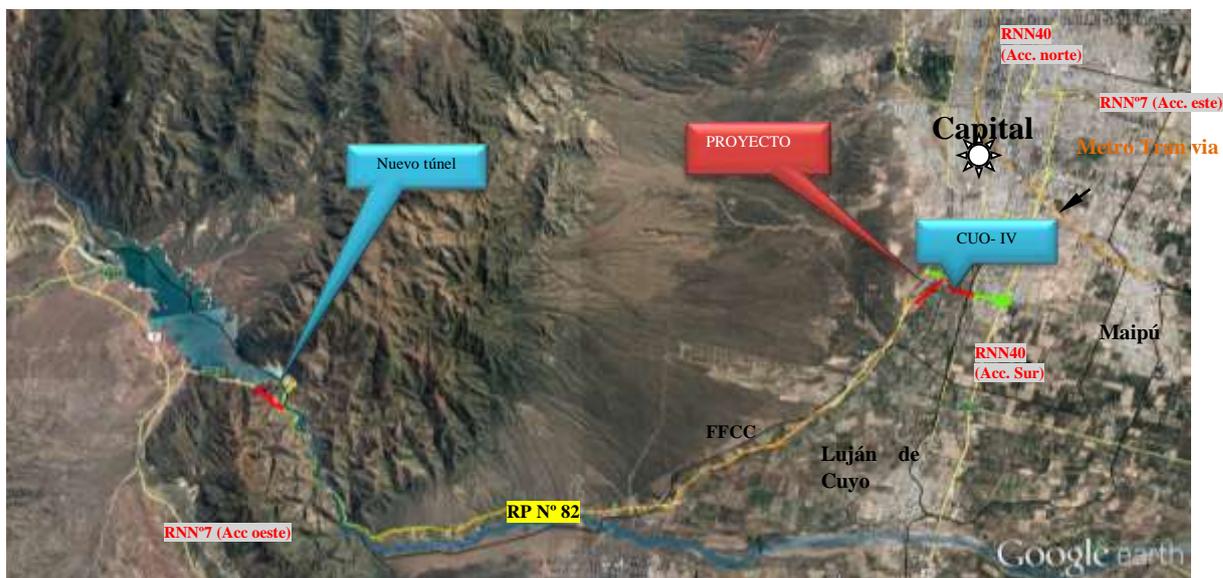
Gráfico 3 Vista a éréa sinergia con otros proyectos, ejecutados o programados en el área de influencia directa.

La intervención ha sido materializada por la provincia en etapas por distintos programas de financiamiento: inicialmente se construyó un intercambiador (trébol de cuatro hojas) en la intersección de RP N° 10 (Calle Paso) con al RN N° 40 y se refuncionalizó parcialmente el tramo comprendido entre la RN N° 40 y calle San Martín. En una segunda instancia se construyó la conexión entre el CUO y RP N° 82, mediante la ejecución de las colectoras del tramo. Actualmente la provincia está construyendo la conexión entre calle San Martín y RP N° 82, mediante la construcción de las colectoras, mejorando además las intersecciones actuales de la traza con calle san Martín y completando las obras entre calle San Martín y la colectoras oeste de RN N° 40.

Esta intervención resolverá la conexión, mediante la apertura de una nueva traza y la construcción de dos calzadas separadas con dos trochas por sentido de circulación e intersecciones a nivel tipo rotondas, las necesidades de conexión con los recursos actualmente disponibles hasta la concreción total del proyecto, que contempla la construcción de las calzadas principales en viaducto elevado.

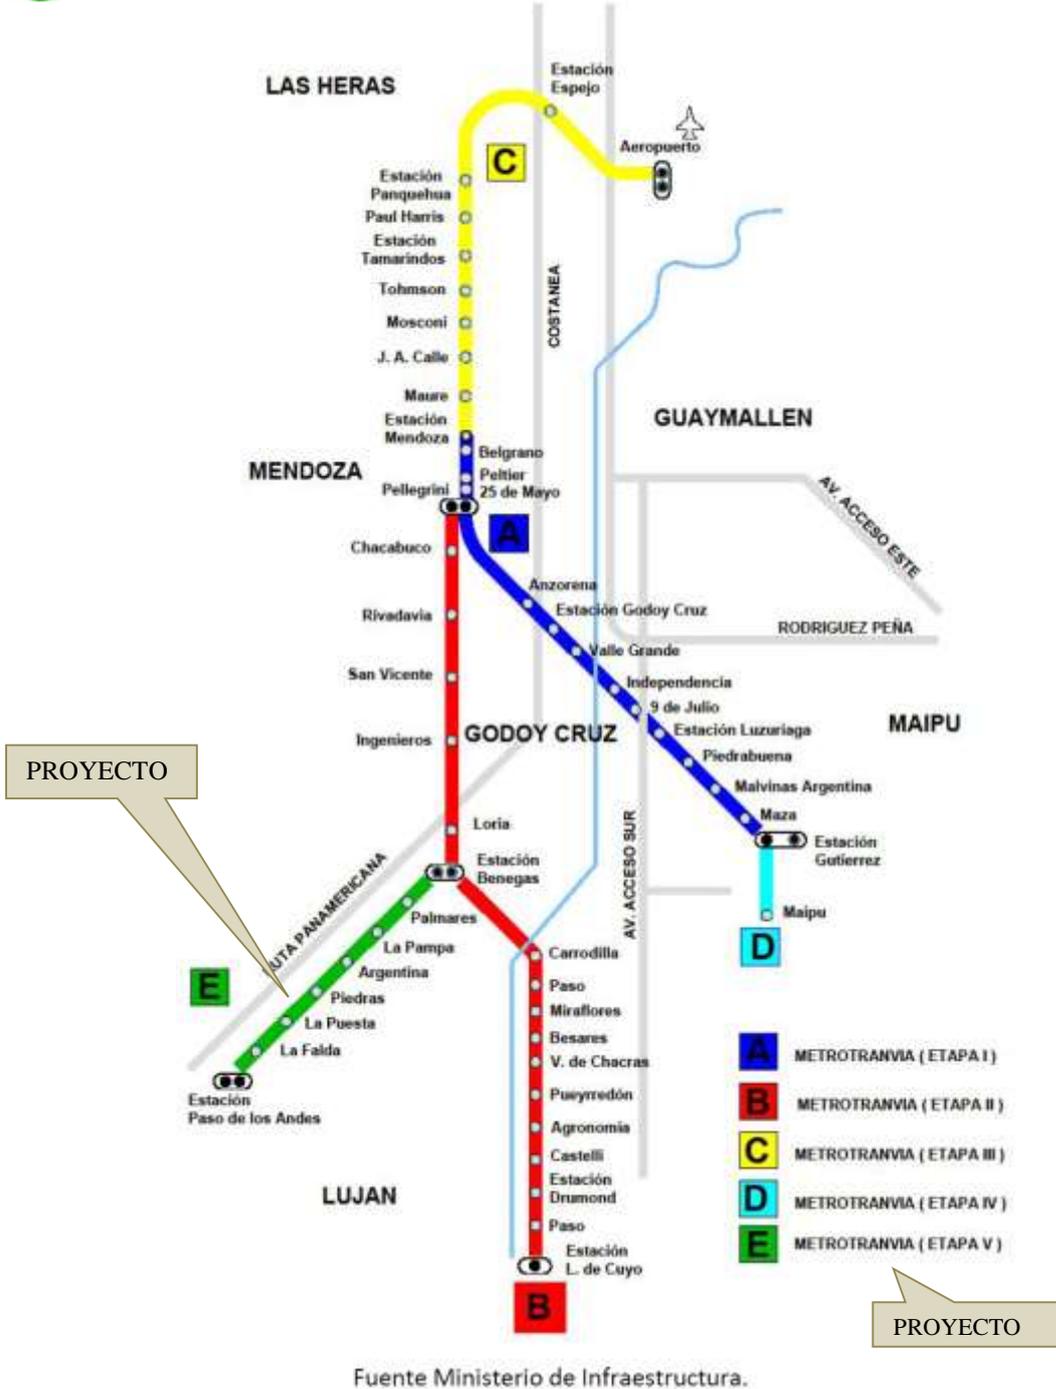
Gráfico 4: Etapas de construcción programada para el proyecto Metrotranvia-

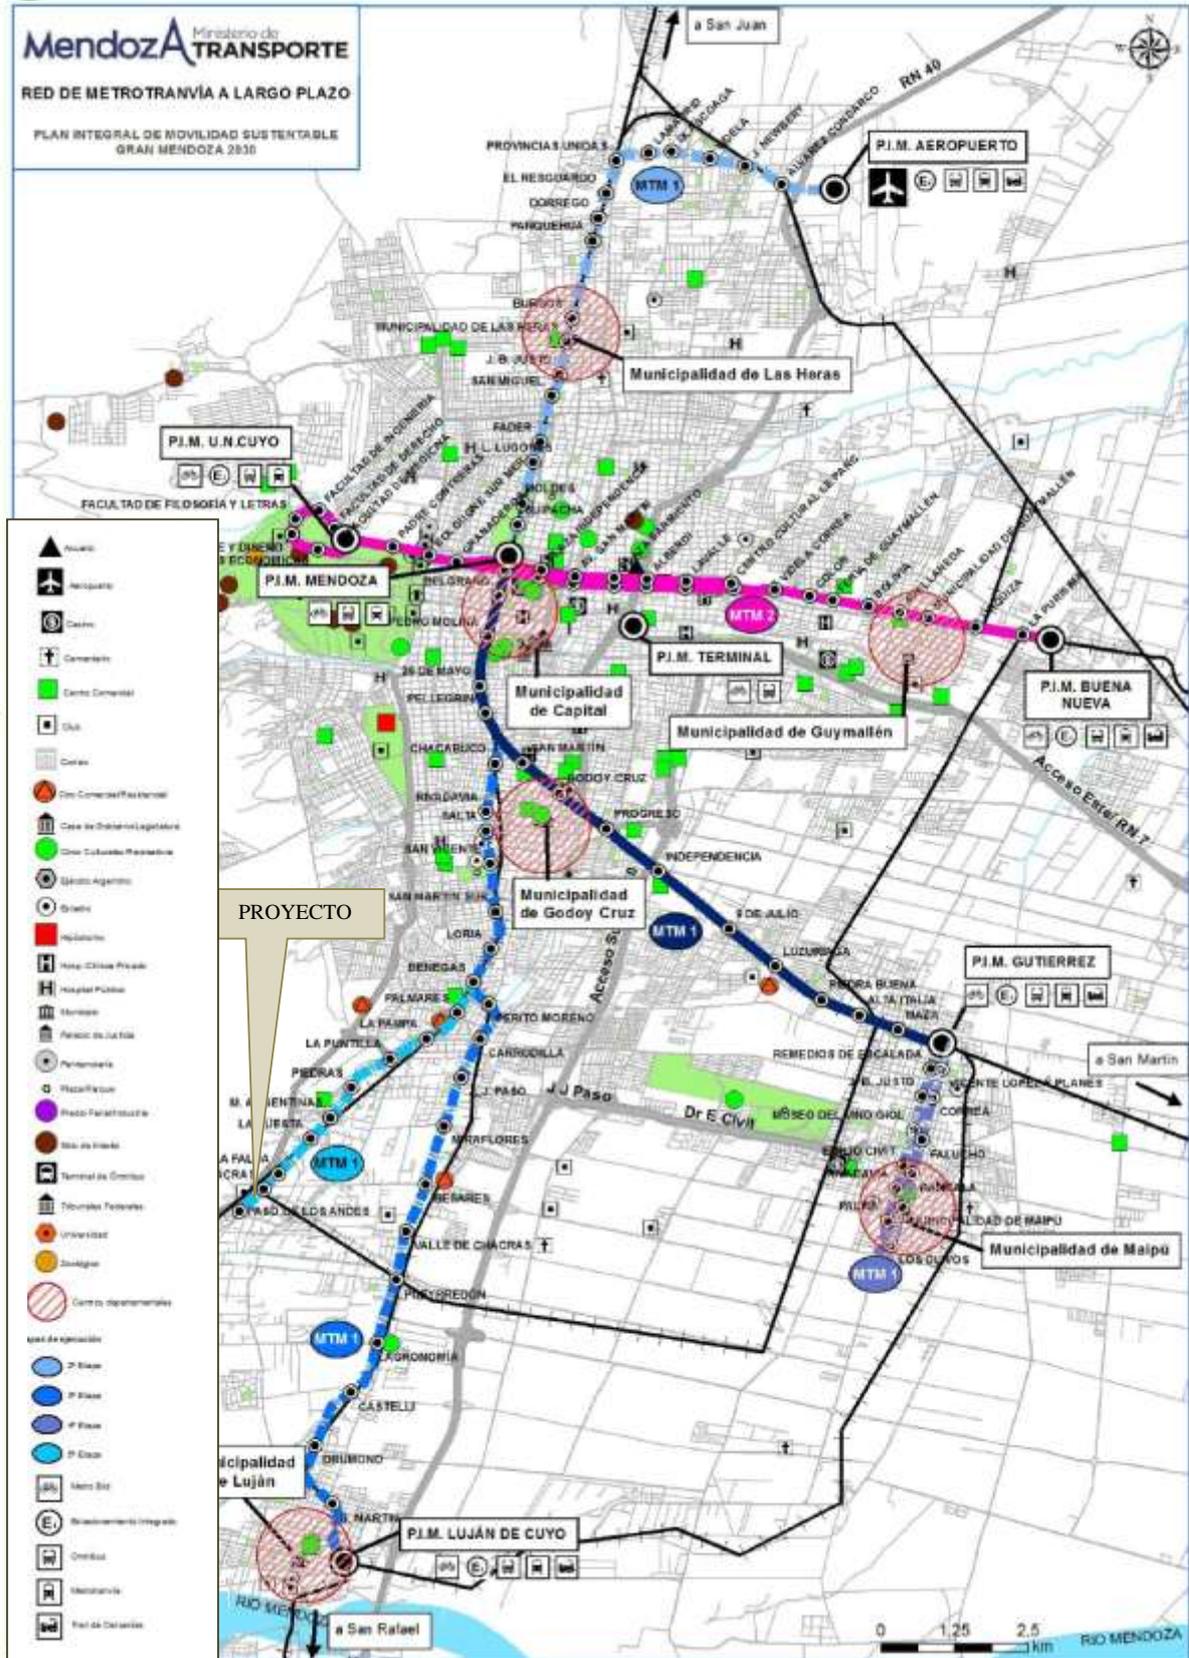
Gráfico 5: Acciones a largo plazo programadas para el proyecto metrotranvía.

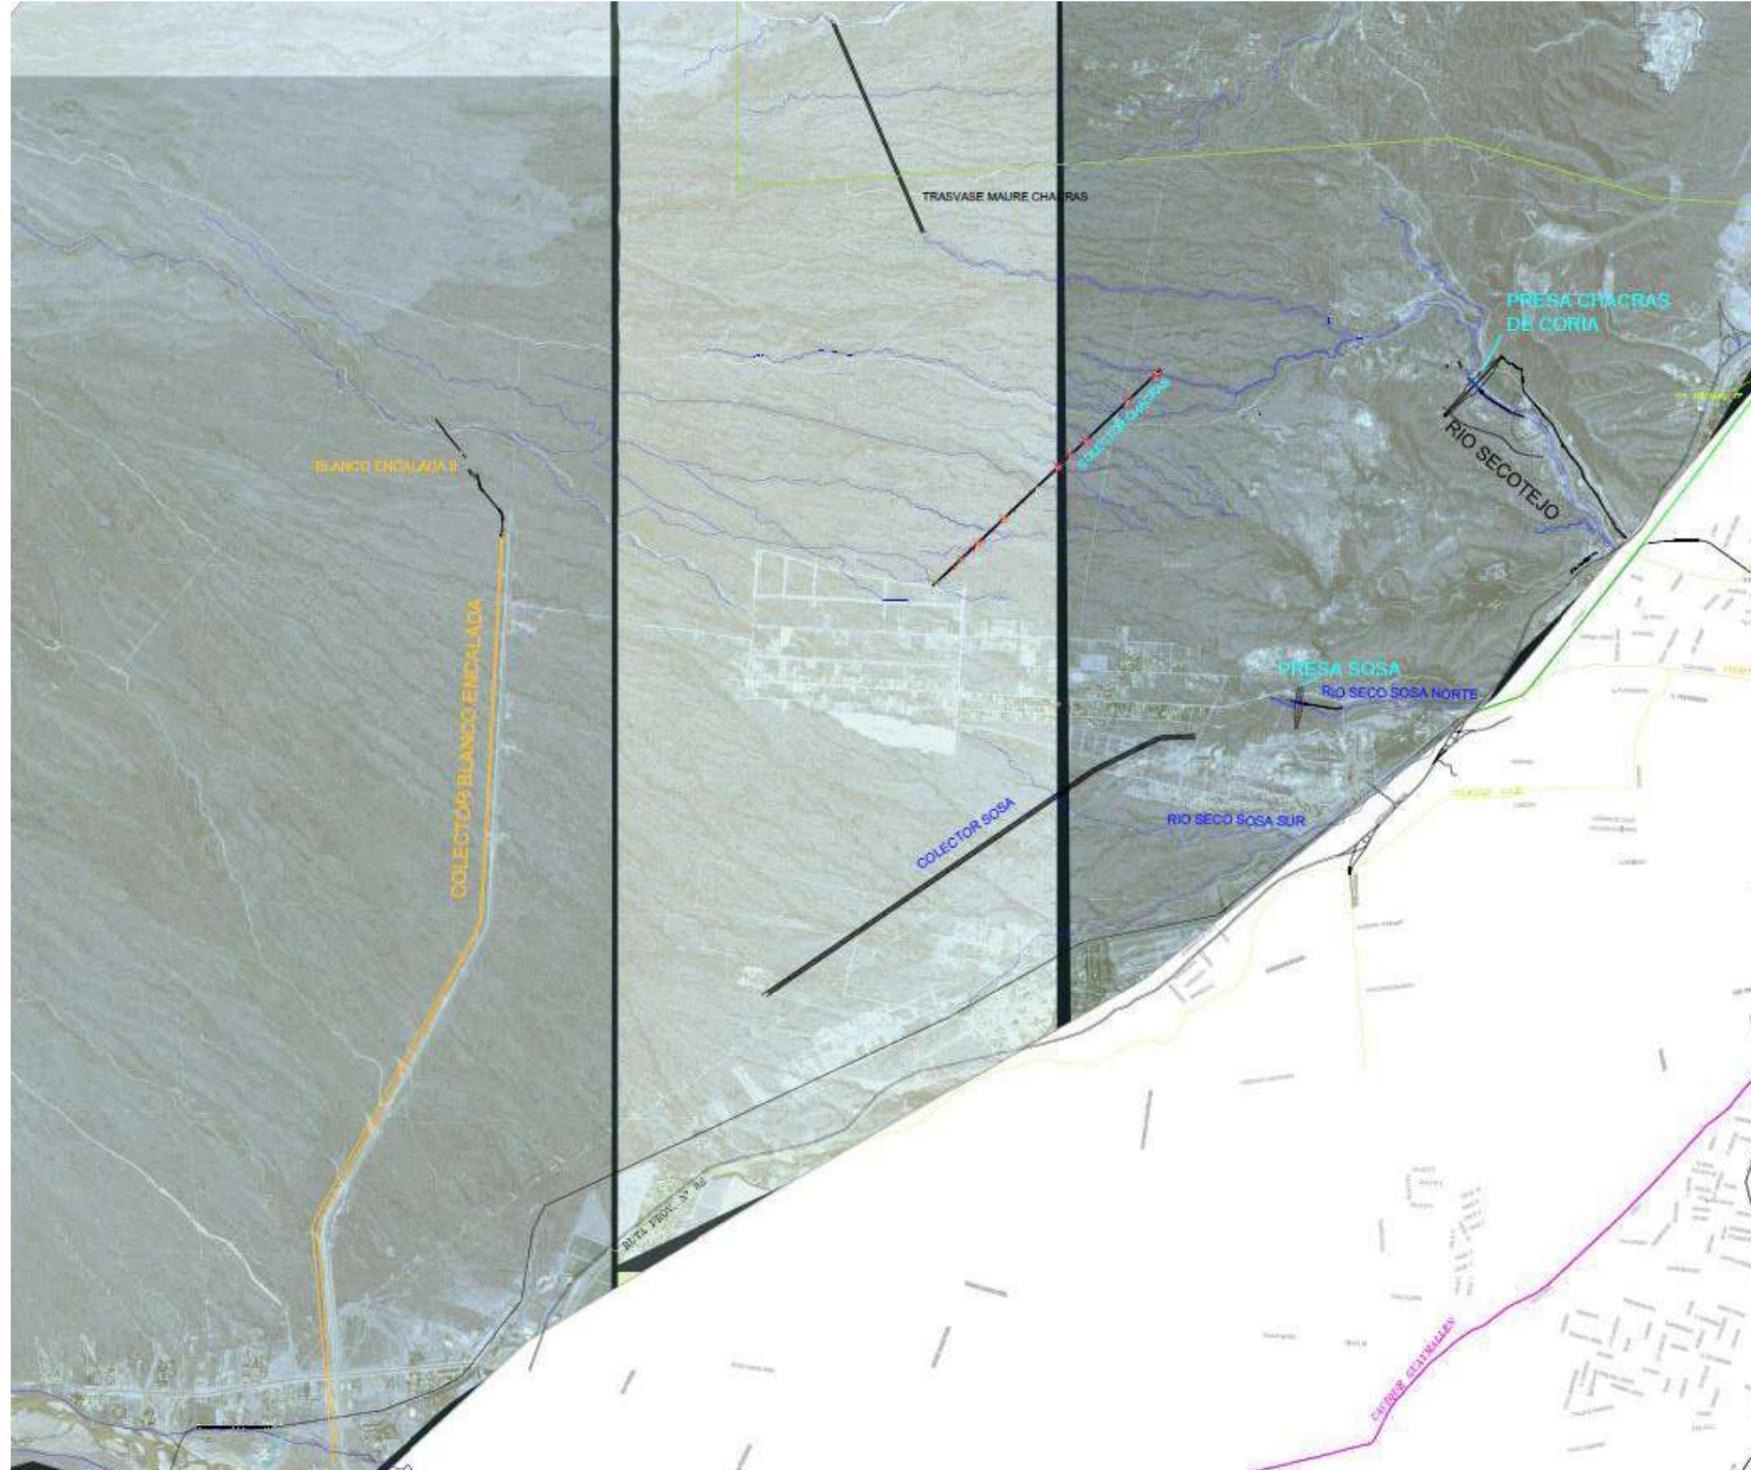
Gráfico 6: Obras previstas por la Dirección de Hidráulica: FUENTE: Rodríguez, S. (2018)- Estudio Hidráulico Proyecto completo RP Nº 82

- a. Presa Chacras de Coria
- b. Presa Sosa
- c. Prolongación del colector Blanco Encalada I y II

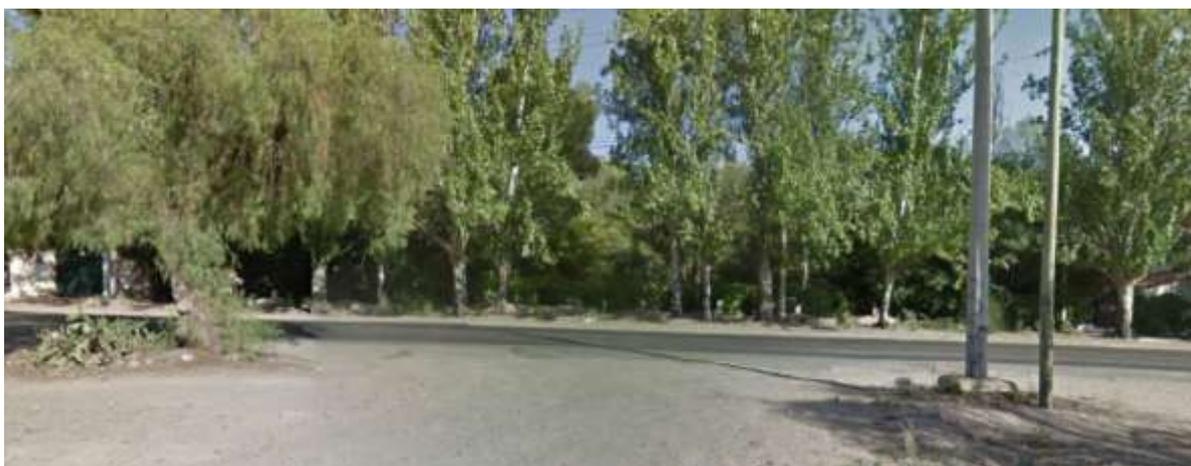
Gráfico 7: Acceso clandestino desde Barrio La Merced (calle Antártida Argentina)

A pocos metros hacia el sur de dicha intersección, se empalma una calle transversal clandestina (calle Antártida Argentina) de acceso al Barrio La Merced, la que genera conflictos vehiculares sin ordenamiento.

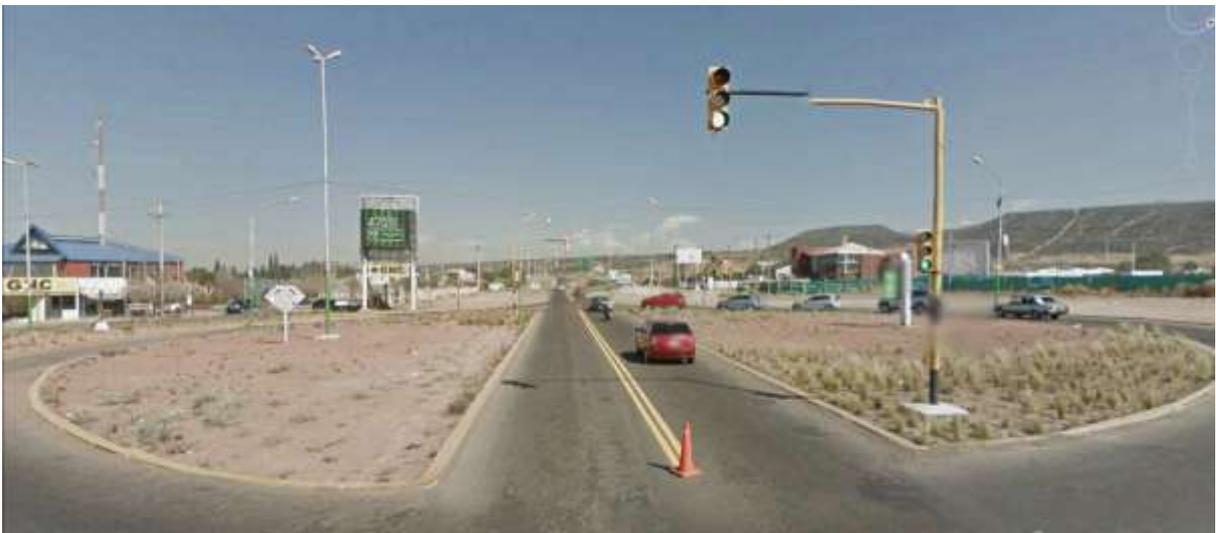
Gráfico 12: Vista de la rotonda partida actual para bajada a localidad de Chacras de Coria

La intersección de Bajada de la Cuesta con RPN°82, actualmente está resuelta por una rotonda partida con semáforos. Esta solución genera congestión por la obsolescencia de su diseño. El tramo, también es muy utilizado por ciclistas y peatones que se encuentran en condiciones inseguras por no poseer una vía específica para este tipo de desplazamiento.

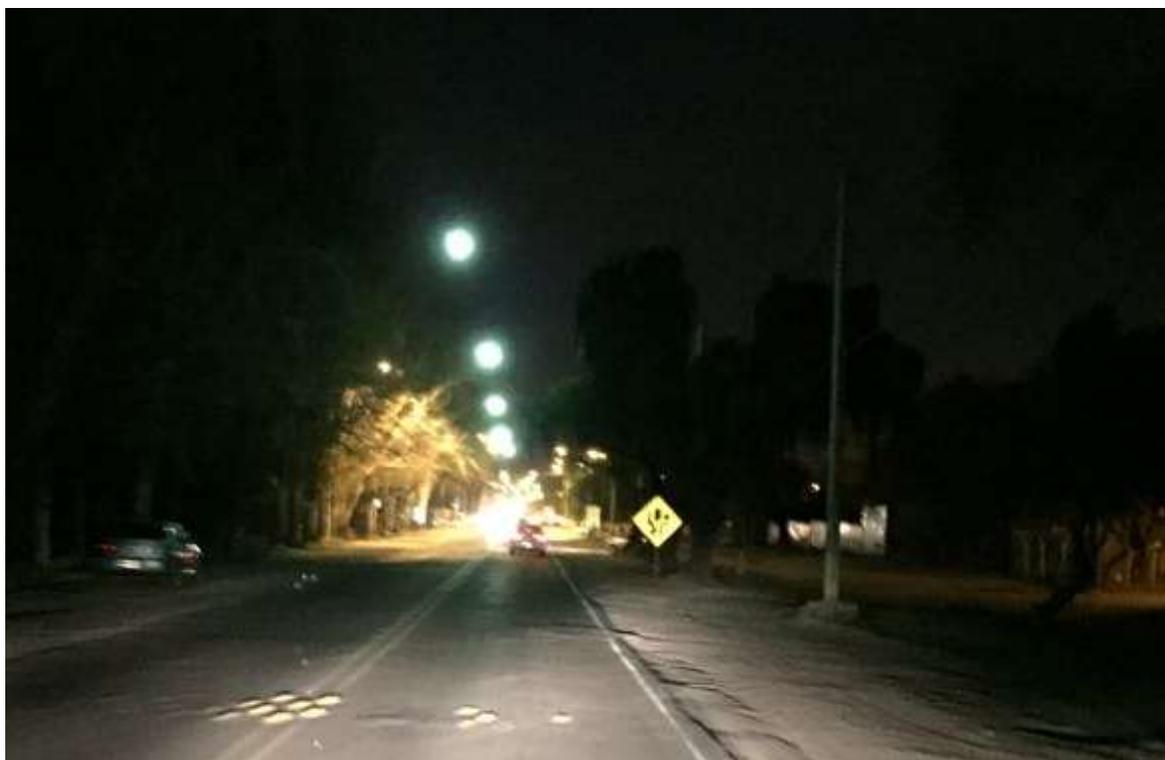
Gráfico 17: Vista hacia el norte. Ubicación de luminarias en el centro de la calzada.

En horario nocturno, se advierten deficiencias en la iluminación de la zona de camino, a excepción de las intersecciones que sí poseen luminarias instaladas. Hacia el norte de la intersección con calle Darragueira, la zona de camino posee luminarias colgantes ubicadas en el centro de la calzada, con postes a ambos lados de la misma (Gráfico 18 y Gráfico 19).

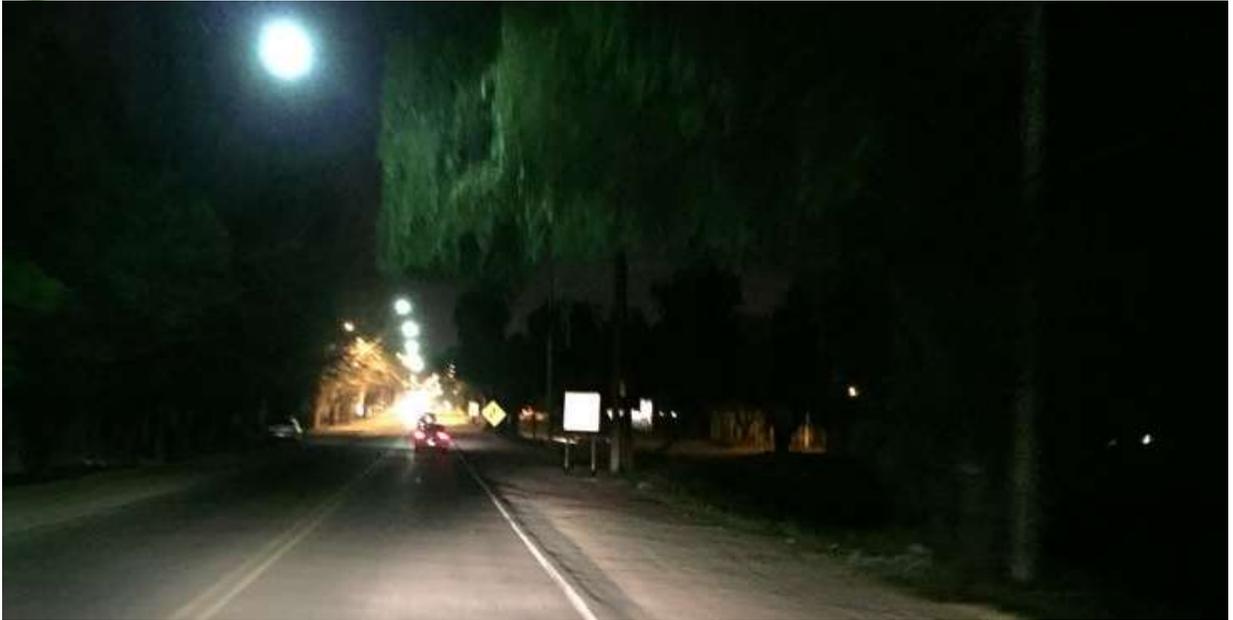
Gráfico 18: Vista hacia el norte. Se observan tramos con la calzada en buen estado, las sendas laterales de tierra, y la iluminación central interrumpida por mal funcionamiento de algunas luminarias. Hacia la estación de servicio ubicada frente a la rotonda se observa una mejora en la iluminación artificial.

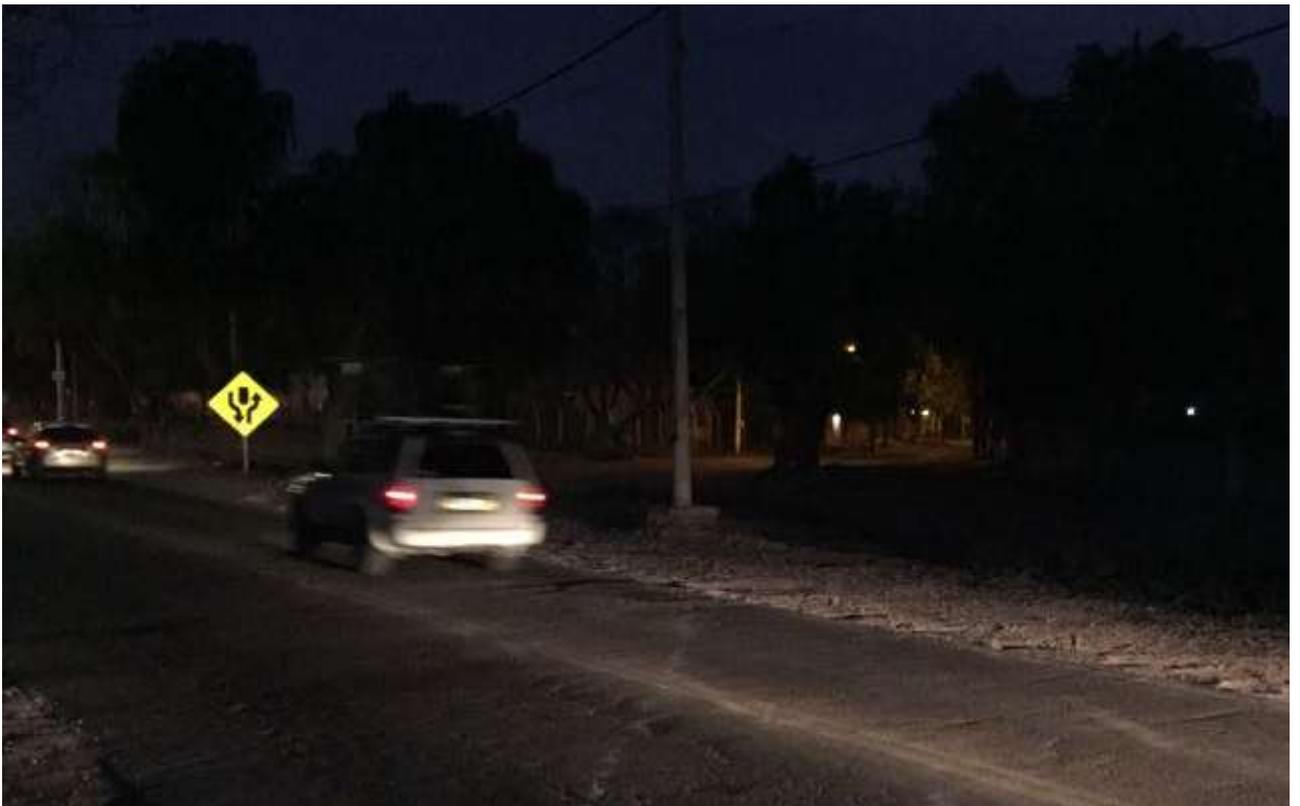
Gráfico 19: Vista hacia el noreste. Se observa el estado de la calzada y la franja de reducción de velocidad que conserva sólo algunas tachas.

Se aprecia el deterioro en la carpeta asfáltica, en algunos sectores agravado por “baches” y desprendimiento de los reductores de velocidad (Gráfico 19).

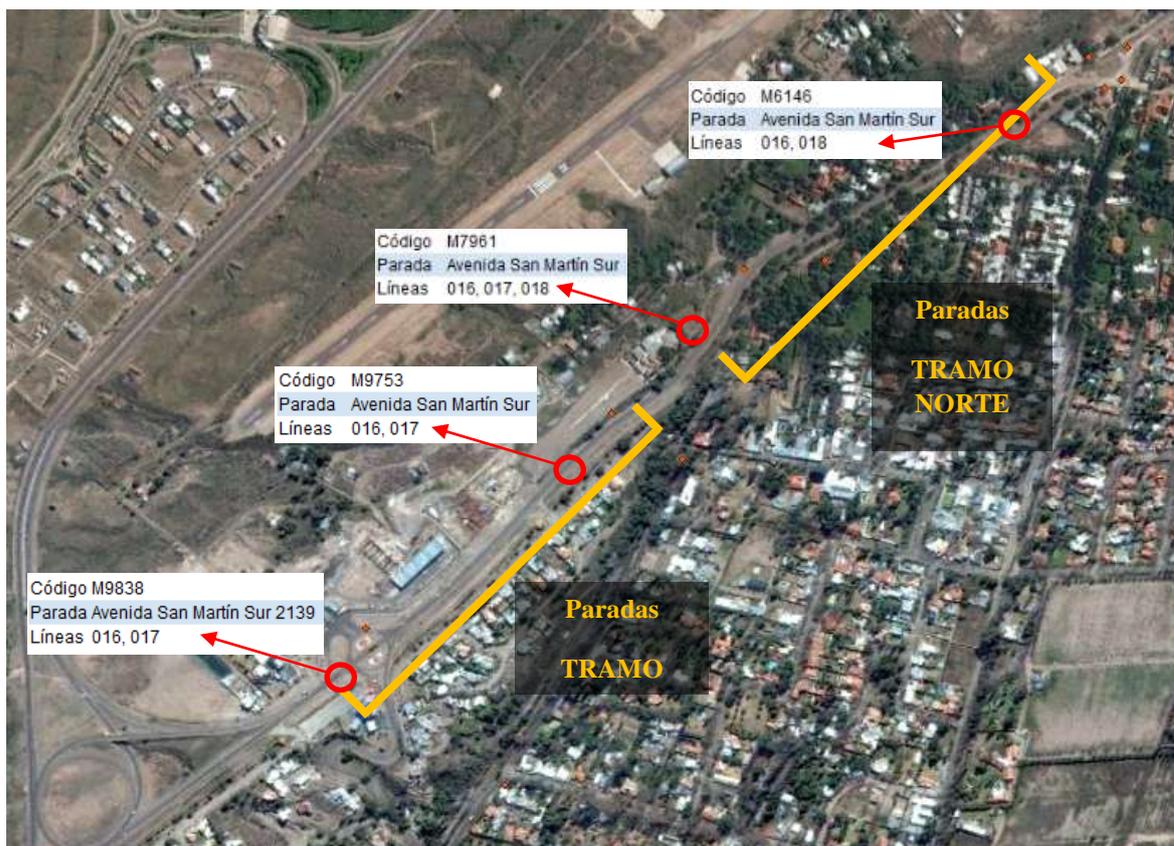
Gráfico 21: Imagen aérea de los puntos geo-referenciados de acceso al transporte público de pasajeros.

El tramo a intervenir posee 4 paradas de la Grupo 1 que circula por la ex Ruta Panamericana (Gráfico 21).

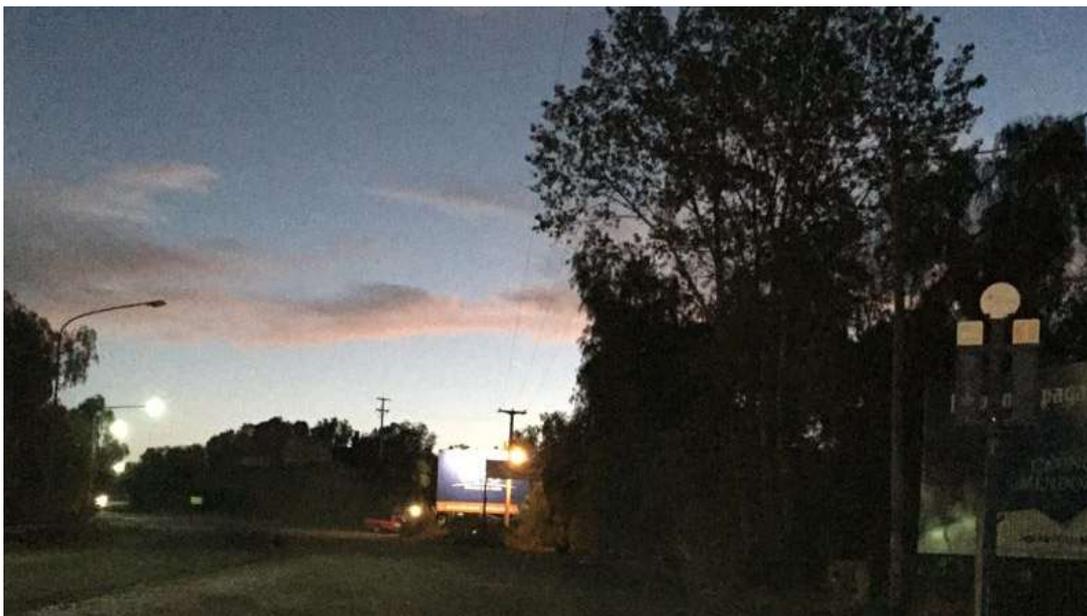
Gráfico 22: Domingo 20 hs. Vista hacia el sur. Sector de acceso al aeroclub. Se observa el entorno de la parada desprovisto de sendas, asientos y/o techo para la espera del colectivo y luminarias con mal funcionamiento.

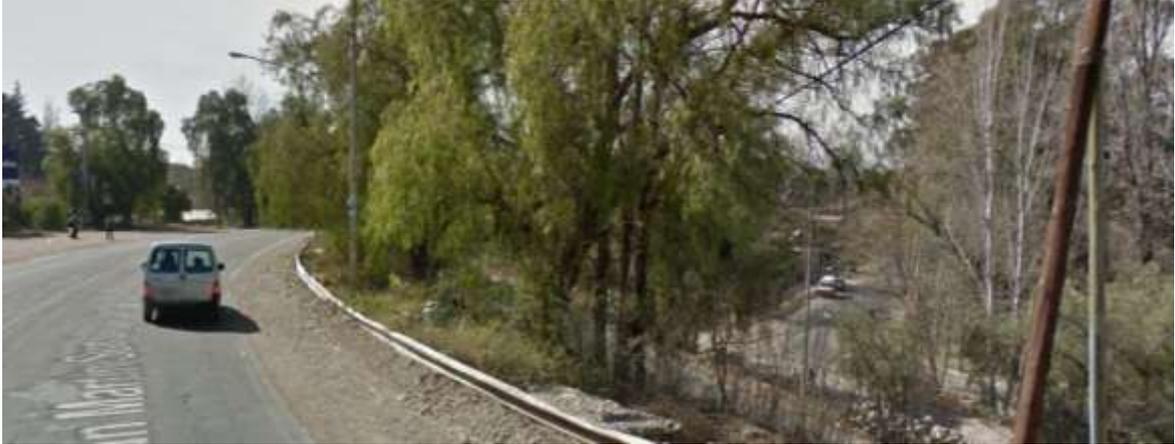
Gráfico 28: Vista hacia el Norte. Se observa marcada diferencia de nivel entre la RP 81/82 y la calle Darragueira, hacia el este.

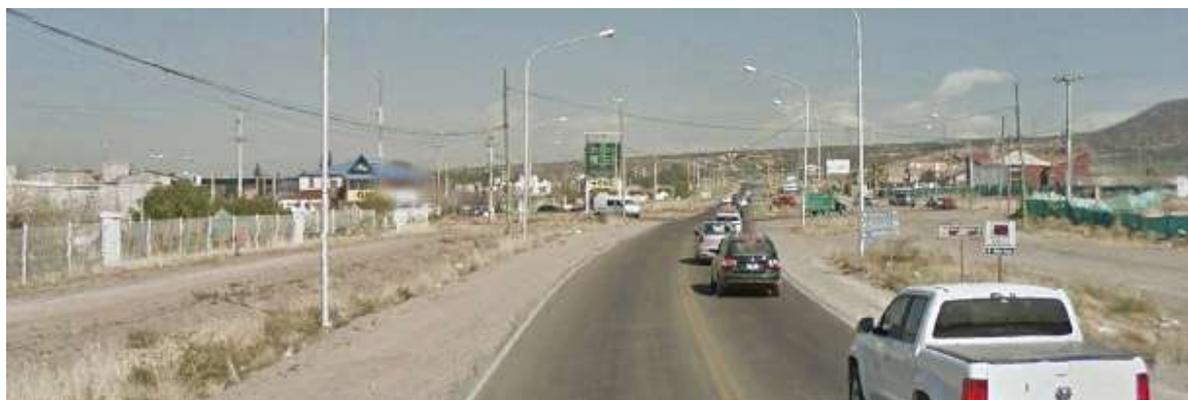
Gráfico 31: Vista hacia el sur. Luminaria ubicada a 3 bolillos.

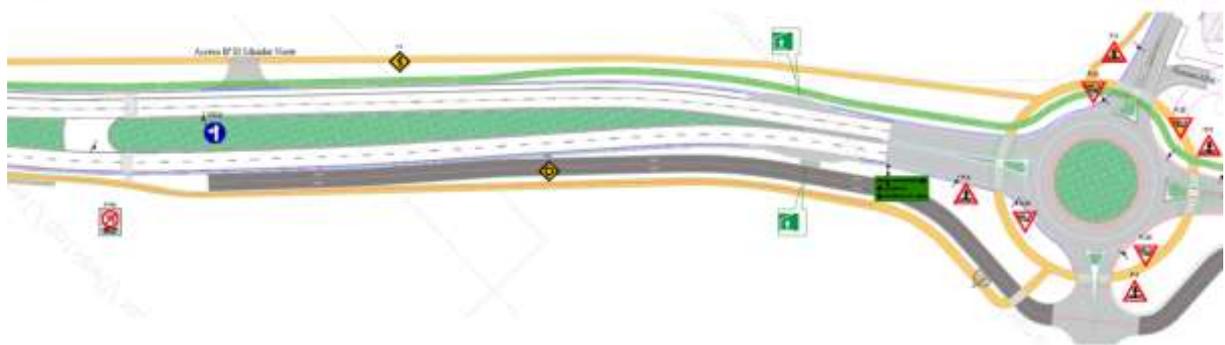
Gráfico 34: Planimetría y señalamiento del encuentro de RPNº82 con Bajada de la Cuesta y acceso a Mirador Norte

La circulación peatonal, se resuelve con una vereda anular que acompaña la rotonda y la traza a ambos lados de la zona de camino hasta la Prog. 650, desde donde continúa solamente en el costado oeste.

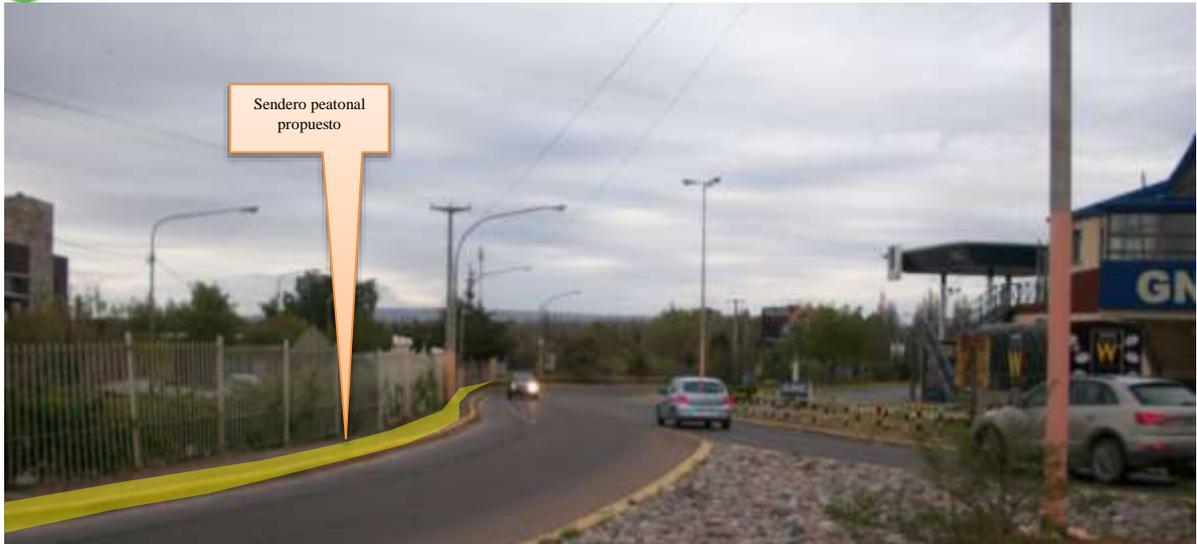
Gráfico 35: Vereda peatonal propuesta costado norte bajada de la cuesta

Para los desplazamientos peatonales se ha previsto, además de las veredas que acompañan a la ruta, la consolidación de senderos peatonales sin pavimentar en la zona adyacente a la calle Bajada de la Cuesta, costado norte, y en el predio ferroviario. En este sentido, con el objeto de mejorar las condiciones de circulación y jerarquizar el espacio urbano, se prevé la intervención de los espacios remanentes o vacíos con criterio paisajístico, tratamiento superficial resuelto con gramíneas o material granular, además de nuevos forestales. En este sentido cabe destacar que la intervención en la zona de vías, busca resolver las necesidades de circulación peatonal por dentro de la trama urbana, mejorando las condiciones de uso social y preservando de usurpación dichos predios.

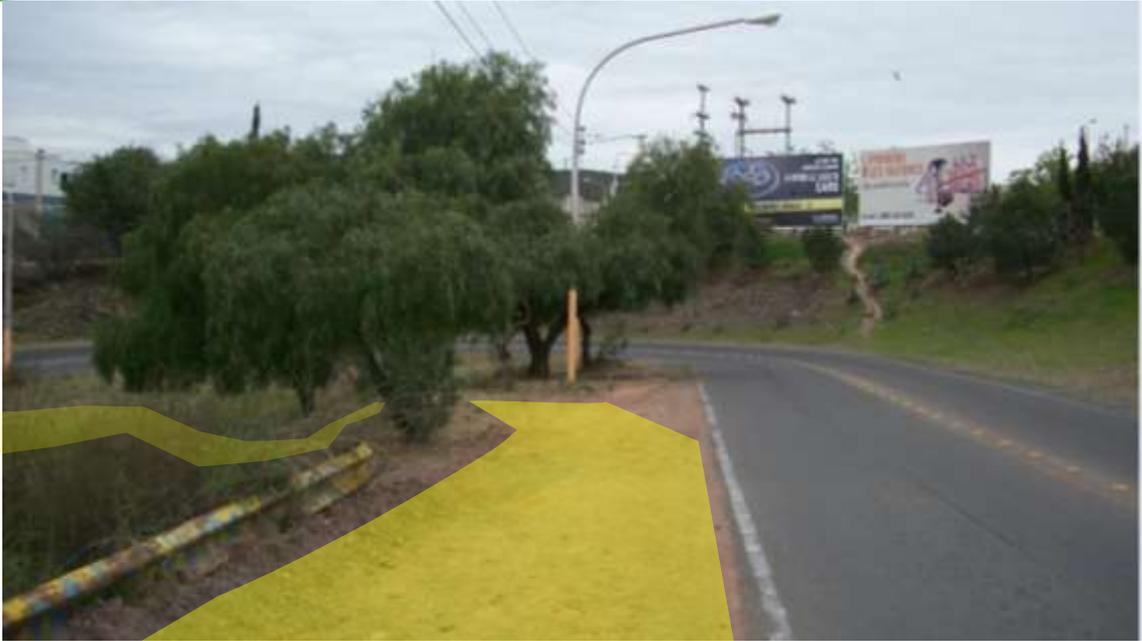
Gráfico 36: Vereda peatonal propuesta costado norte bajada de la cuesta

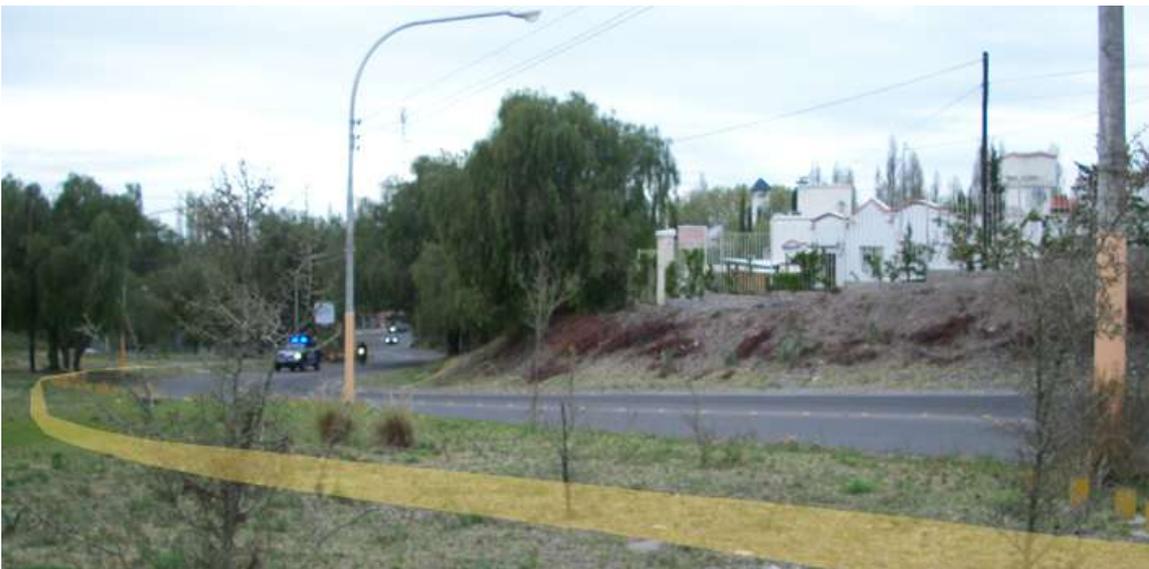
Gráfico 37: Vereda peatonal propuesta costado norte bajada de la cuesta

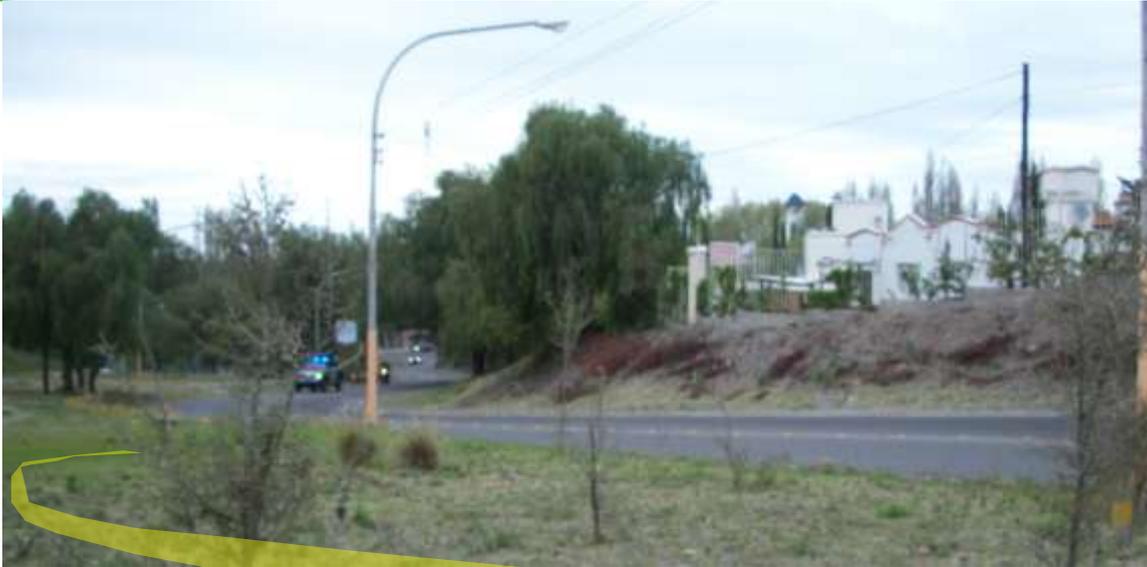
Gráfico 38: Vereda peatonal propuesta costado norte bajada de la cuesta

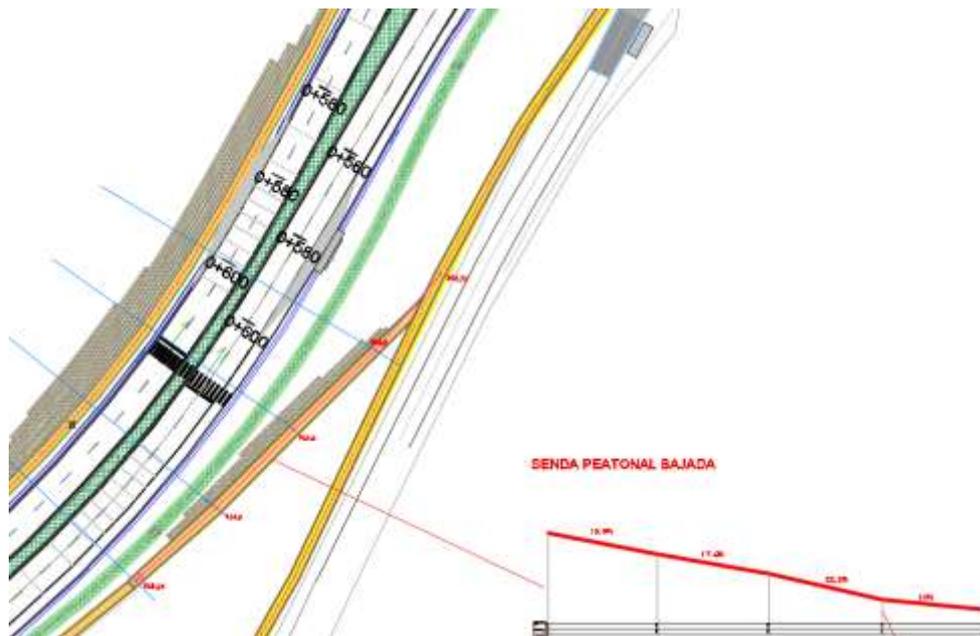
Gráfico 44: Vista plan alimétrica del sector donde de la rampa de conexión peatonal

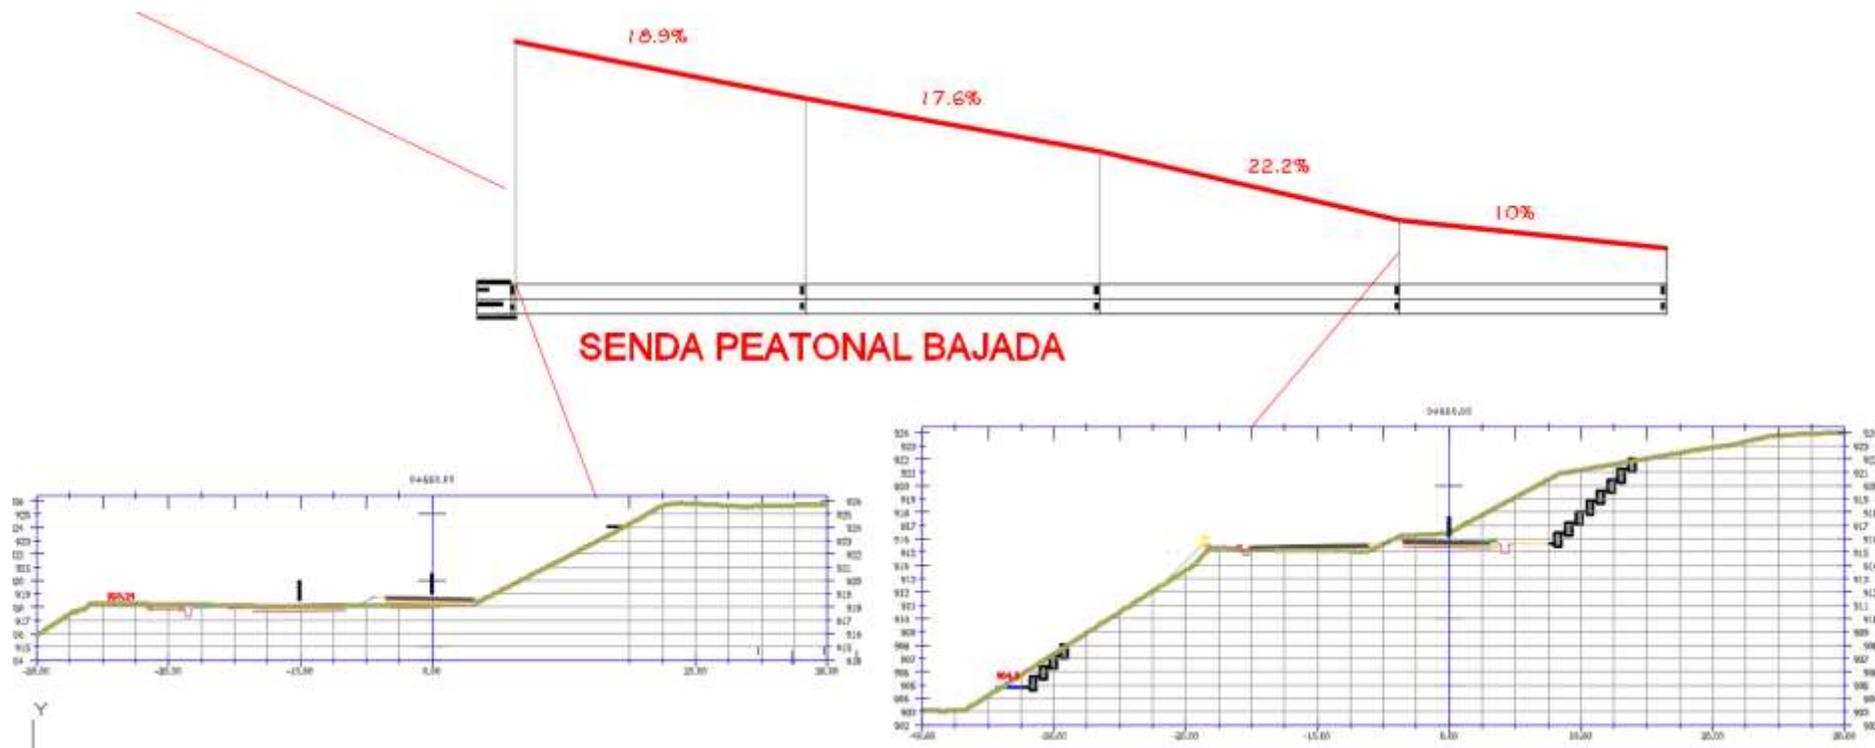
Gráfico 45: Perfiles del sector donde de la rampa de conexión peatonal

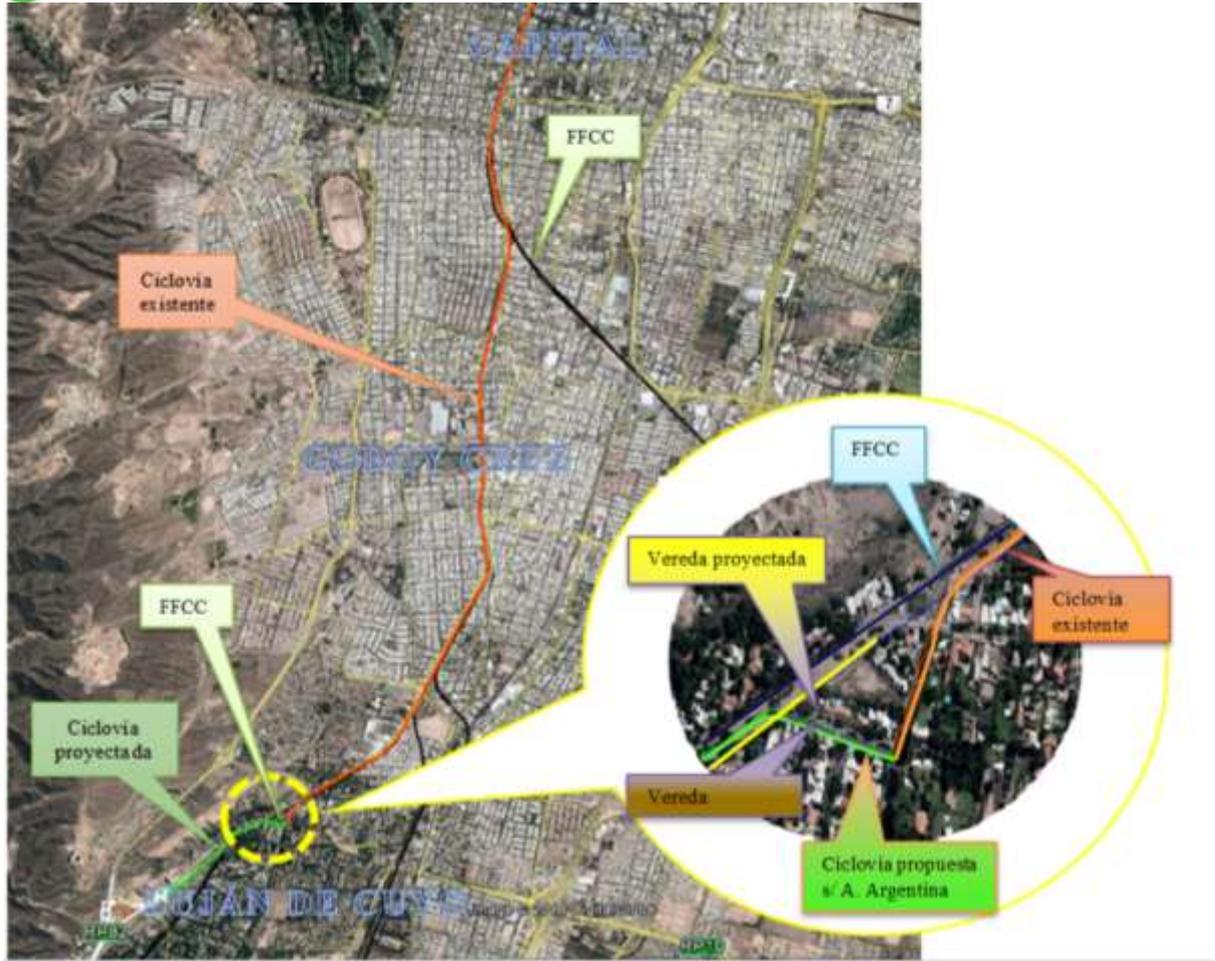
Sobre el desvío en la trayectoria de la ciclovía, cabe señalar tiene continuidad hacia el corte en coincidencia con la ciclovía existente hasta Capital. Esta solución ha sido adoptada por que no existe espacio disponible para una ciclovía segregada de la calzada en la zona de intersección.

Gráfico 47: Resolución funcional intersección A. Argentina- RPN°82, para la circulación de peatones y ciclistas

La demarcación horizontal del paso peatonal (cebrado y ciclovía tonalizada en verde) en el cruce de A. Argentina será reforzada con la instalación de un disco PARE sobre calle A. Argentina y se elevará el nivel de calzada en la zona del cebrado, para la detención de los vehículos en la intersección. Otra mejora del espacio peatonal será la incorporación de una vereda en el sector sudeste de la intersección de Darragueira con Laprida. En dicho sector se incorpora un espacio peatonal contiguo a los frentistas de la esquina donde hoy no hay vereda, situación que favorecerá también las condiciones de espera y acceso al sistema público de transporte, que actualmente se da en una estrecha vereda en el costado este de calle Darragueira.

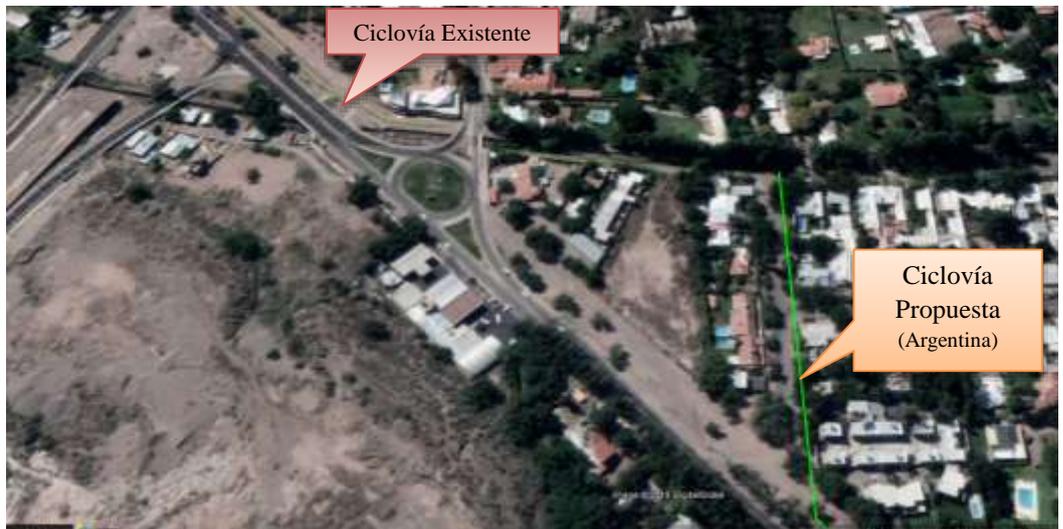
Gráfico 48: Resolución funcional intersección A. Argentina- RPN°82, para la circulación de peatones y ciclistas

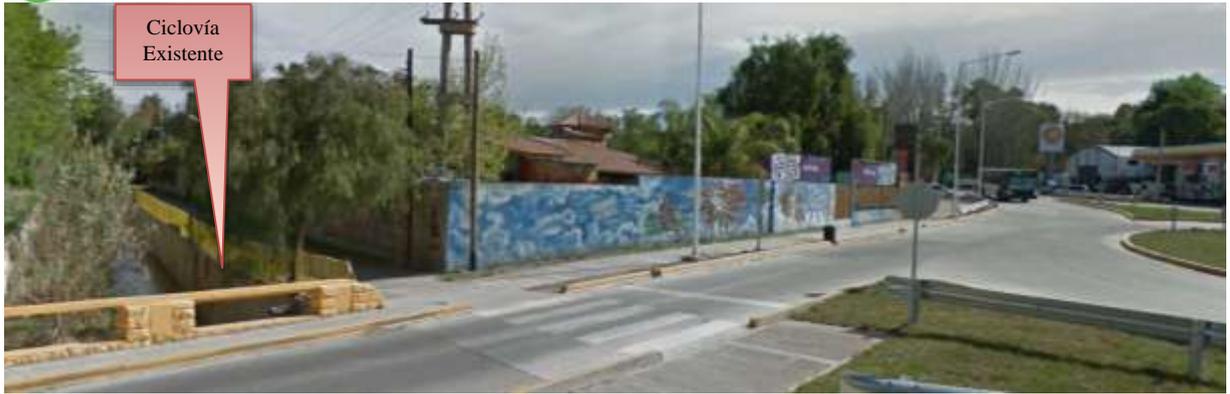
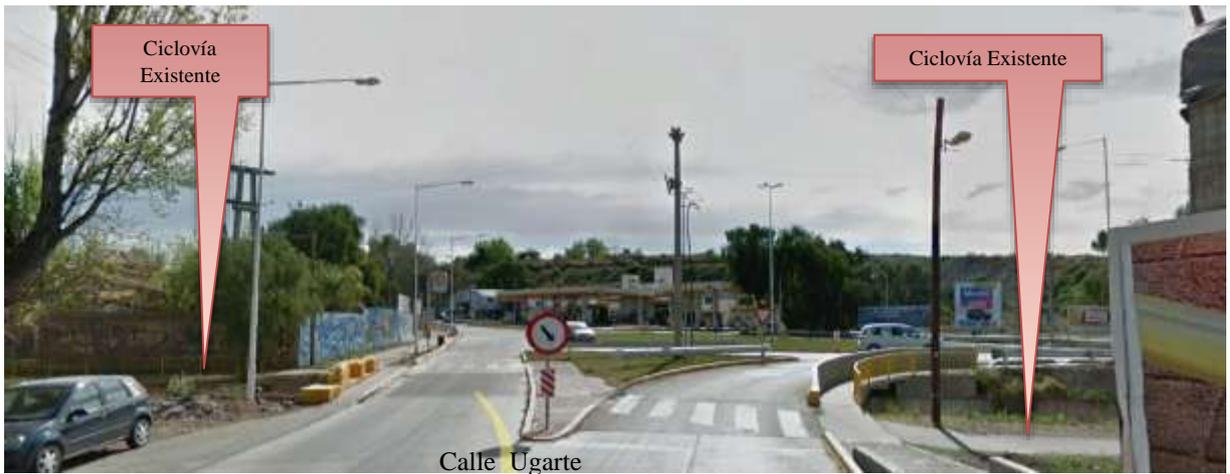
Gráfico 49: Vistas del cruce de ciclovía existente en inmediaciones de la intersección Ugarte con RPN°81/82
