CAPITULO 2

DESCRIPCIÓN DEL PROYECTO

2.2. CARACTERÍSTICAS DE LA OBRA PROYECTADA. MEMORIA TÉCNICA DESCRIPTIVA DE LA OBRA.

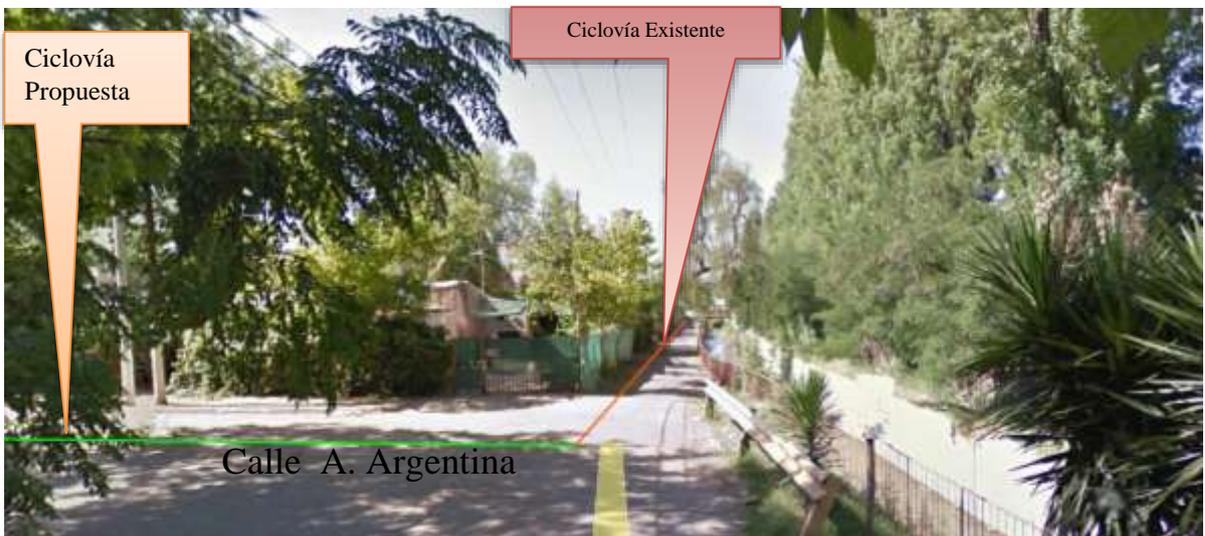
Gráfico 50: Vista de la zona de empalme de la traza existente de ciclovía con ciclovía propuesta, en calle Antártida Argentina.

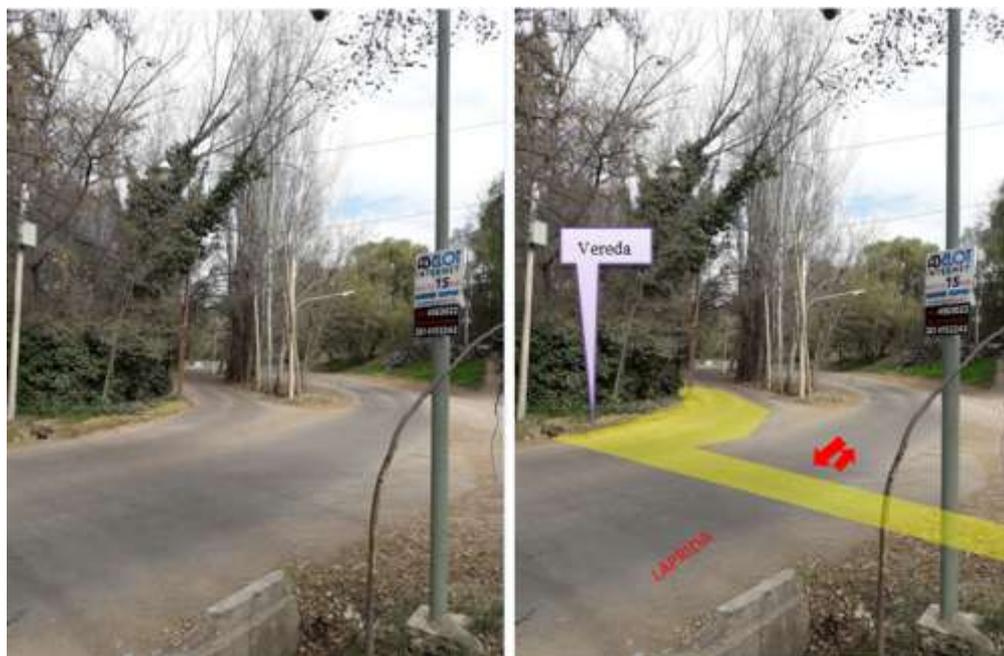
Gráfico 51: Vista intersección Laprida- Darragueira: propuesta de vereda en zona de curva

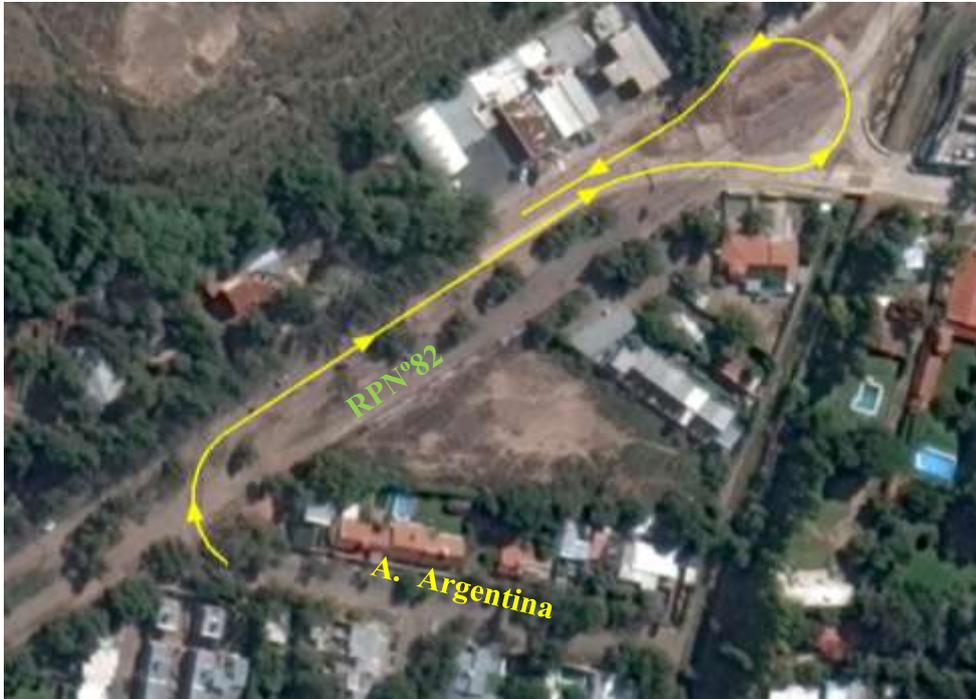
Gráfico 52: Vista de itinerario obligado los viajes con origen en A. Argentina y destino al sur de la intersección con RPN°82

En cuanto a los movimientos permitidos en la intersección de la RPNº82 y A. Argentina, cabe señalar que NO se permitirá el giro a la izquierda desde Antártida Argentina hacia el sur. Los vehículos deberán girar a la derecha y tomar la rotonda de Ugarte para dirigirse al sur.

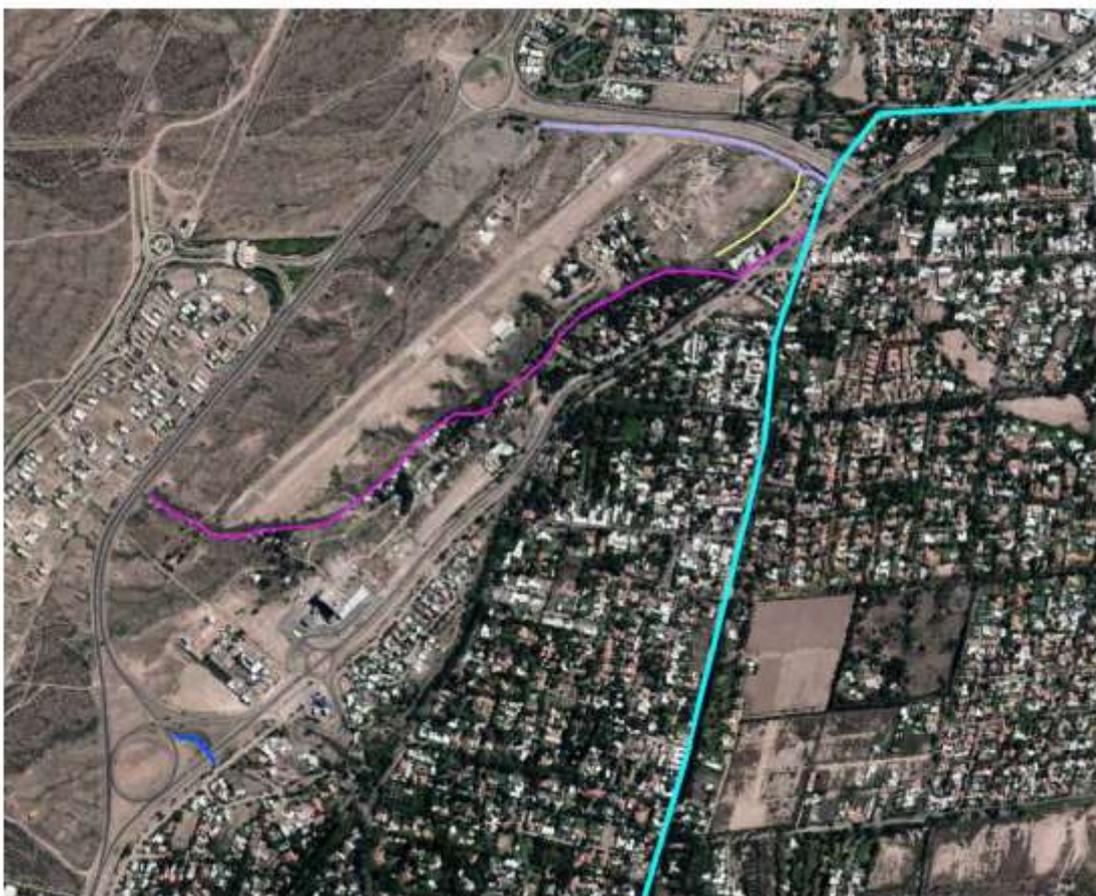
Gráfico 53: FUENTE: Rodríguez, Sara (2018)

Figura 1. Esquema de desagüe actual

En la imagen satelital del estudio (Gráfico 37) se muestran los cauces principales de drenaje de la zona. En celeste se indica el Colector Tejo – Viamonte – Liniers que es jurisdicción de la Dirección de Hidráulica y que vierte al Canal Cacique Guaymallén.

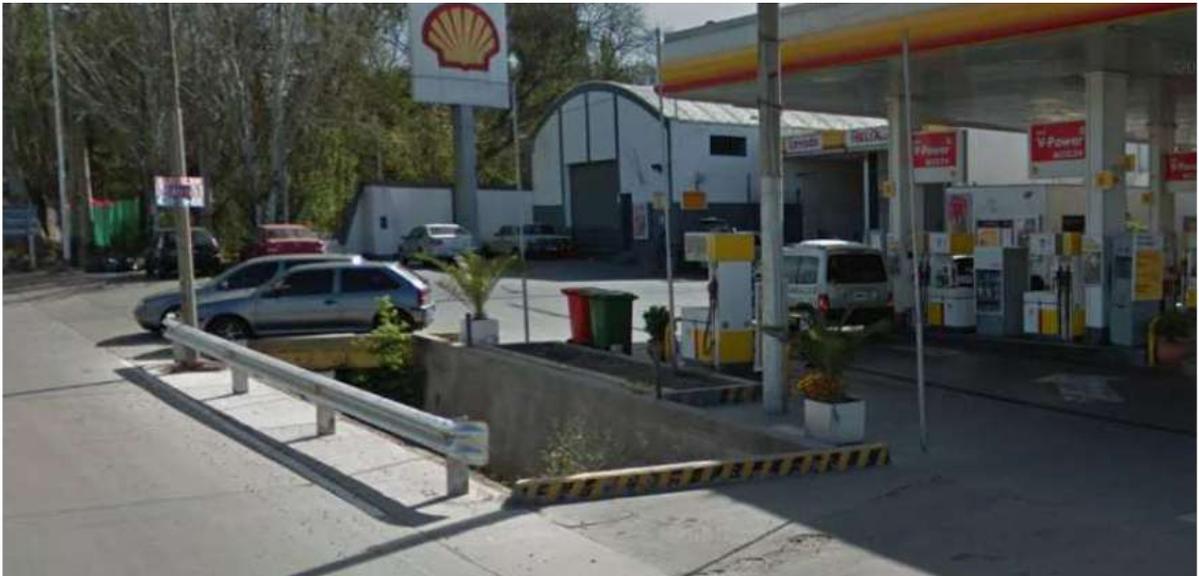
Gráfico 55: Cauce magenta revestido frente a la estación de servicio- FUENTE: Rodríguez, Sara (2018-Documento anexo)

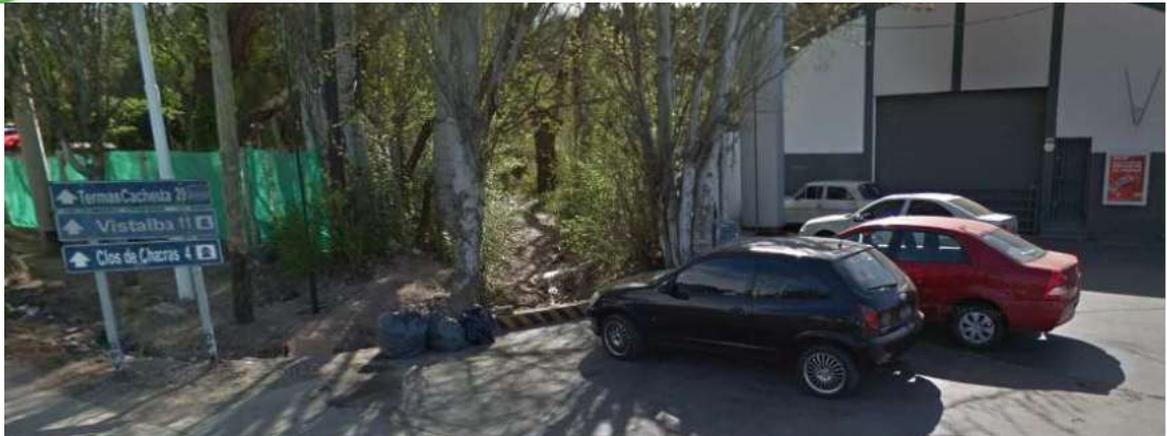
Gráfico 56: Cauce magenta sin revestir detrás de los árboles (sur de la foto anterior)- FUENTE: Rodríguez, Sara (2018-Docmento anexo)

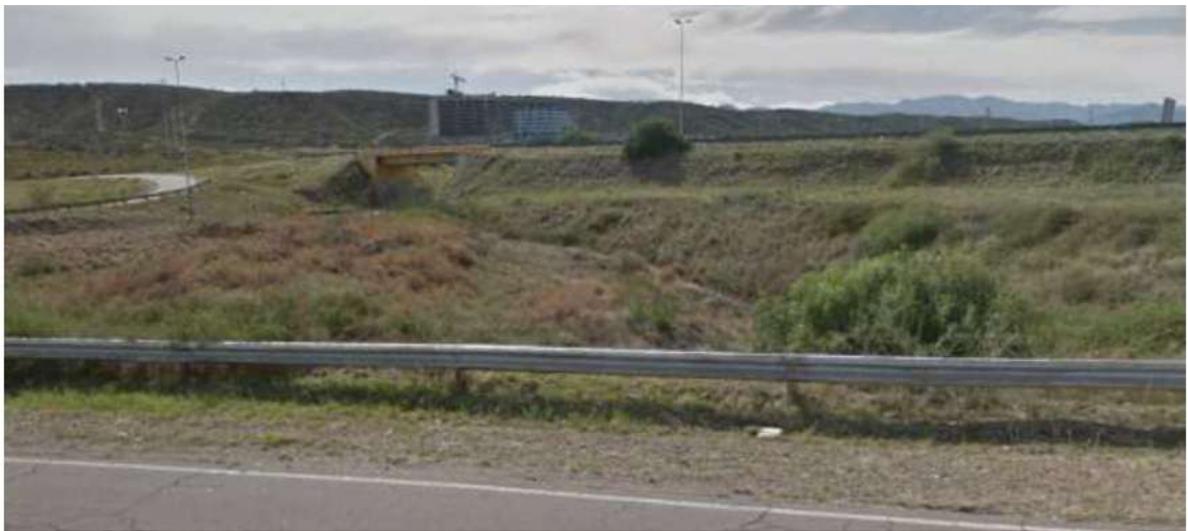
Gráfico 57: Cauce azul desde RP 82 mirando al oeste FUENTE: Rodríguez, Sara (2018-Docmento anexo)

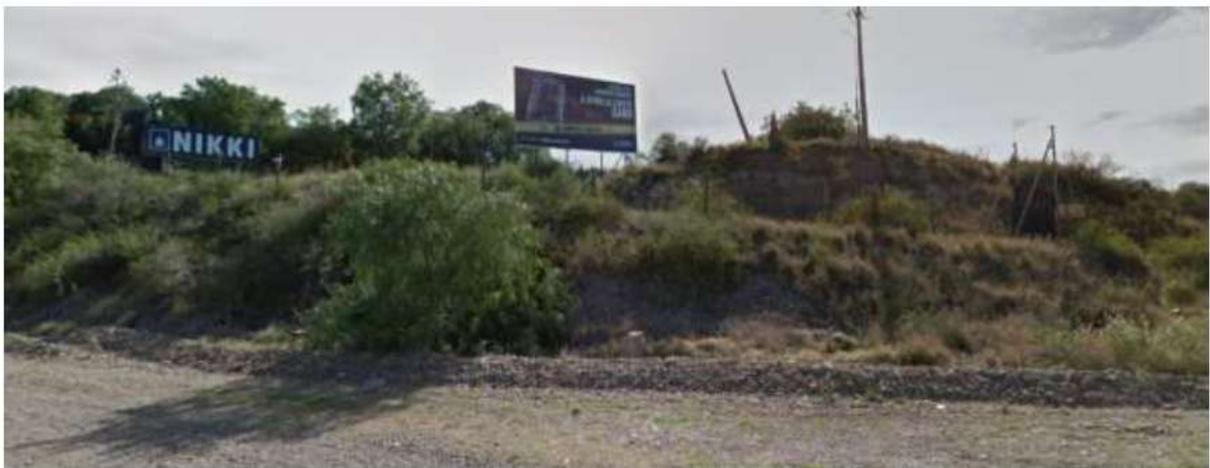
Gráfico 58: imagen actual de la zona de tratamiento de laderas a progresiva 0+560- Rodríguez, Sara (2018-Docmento anexo)

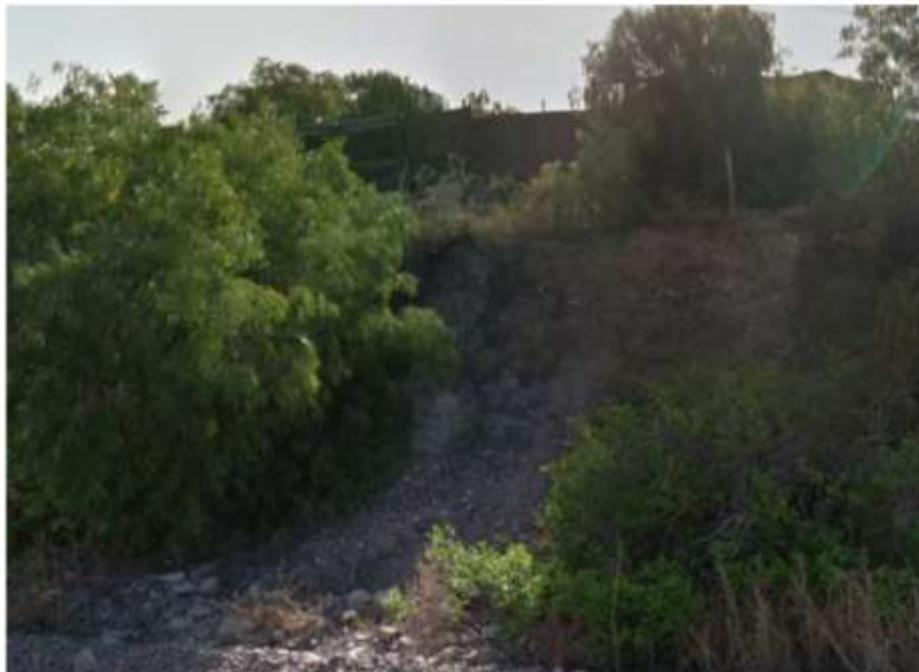
Gráfico 59: Ídem anterior progresiva 0+640- FUENTE: Rodríguez, Sara (2018-Documento anexo)

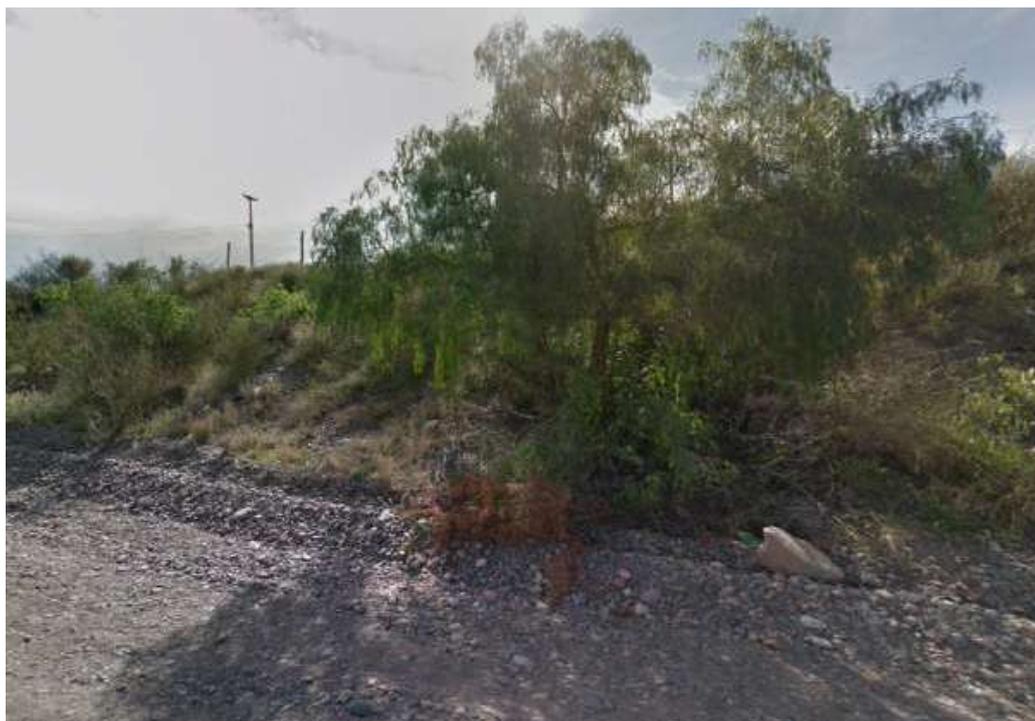
Gráfico 60: Progresiva 0+750- Rodríguez, Sara (2018-Documento anexo)

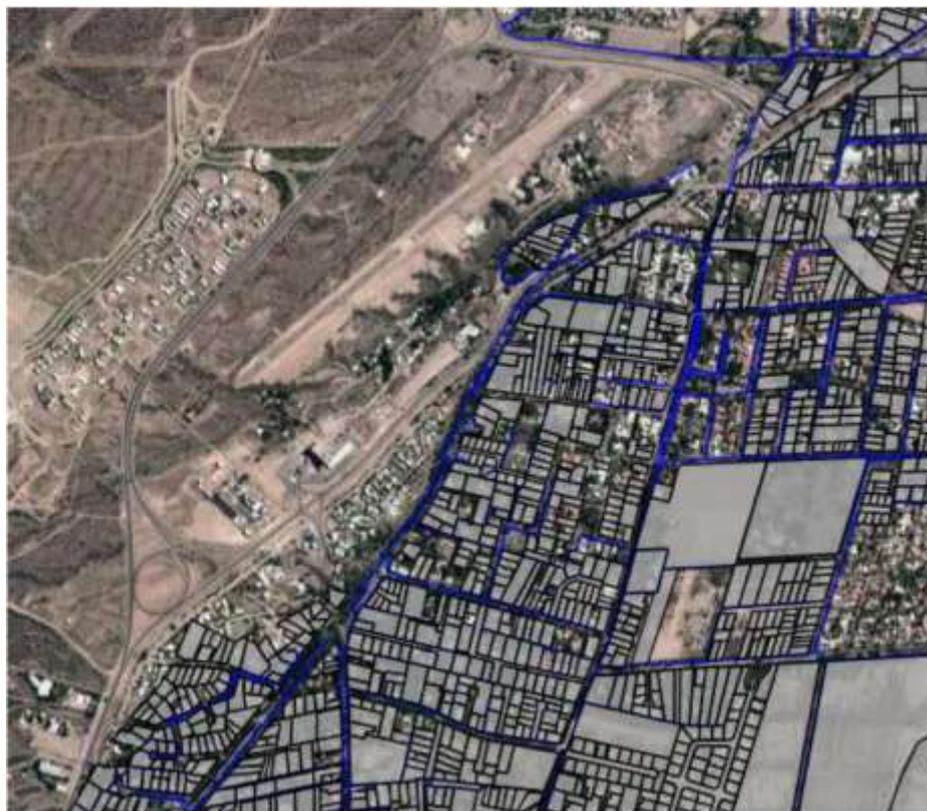
En la figura siguiente se muestra parte de la base de datos del DGI (Departamento General de Irrigación). Las propiedades sombreadas poseen derecho de riego.” Rodríguez, Sara (2018-Documento anexo)

Gráfico 61: Figura 4. Parcelas bajo riego en la zona- FUENTE: Rodríguez, Sara (2018-Documento anexo)

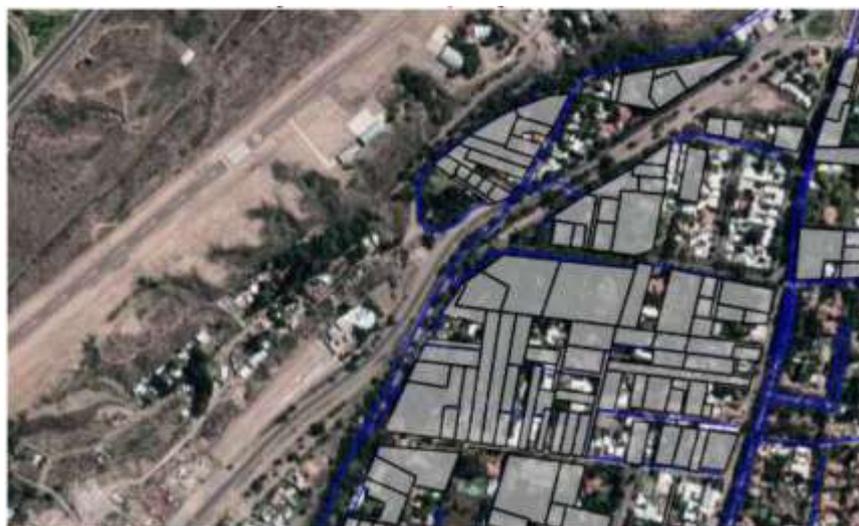
Gráfico 62: Figura 5. Ampliación imagen anterior en la zona de tratamiento de ladera- FUENTE: Rodríguez, Sara (2018-Documento anexo)

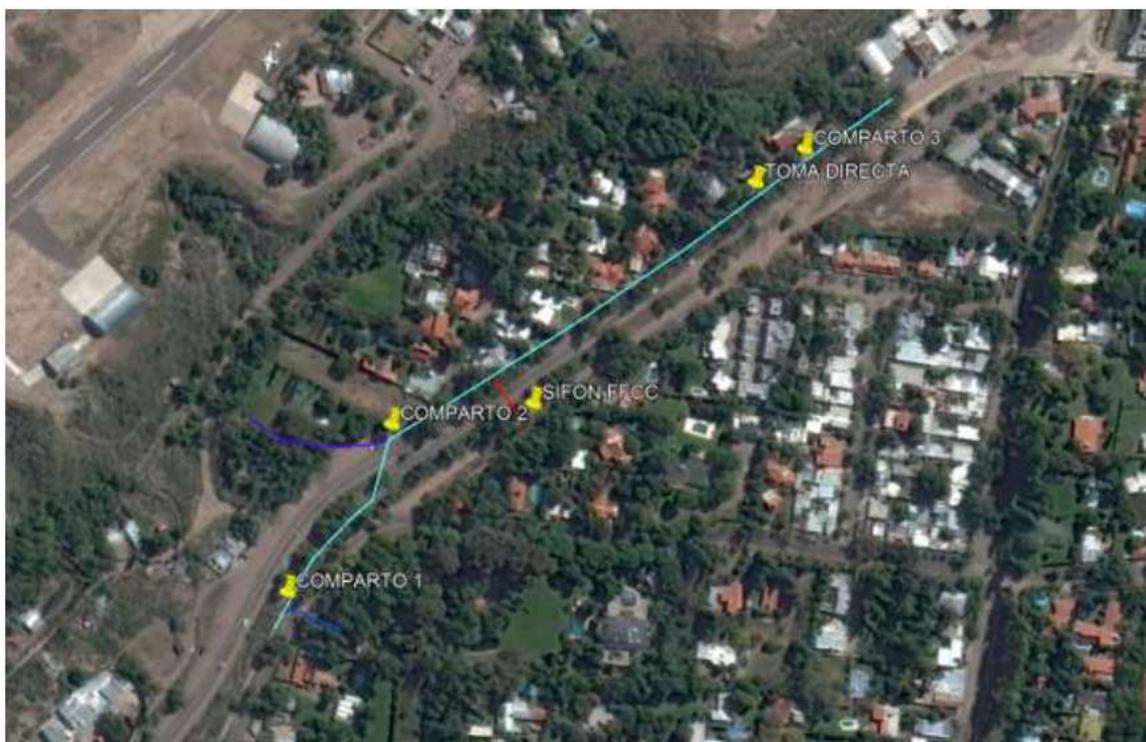
Gráfico 63: Sistema actual de riego

“A continuación se describe el sistema de riego de la zona (Fig. 6//Grafico 47) El riego proviene de una hijuela que acompaña a la calle Darragueira (color celeste) y sube dentro de la servidumbre del FFCC hasta alcanzar la altura de la RP N° 82 cruzando la zona de camino mediante una alcantarilla existente.”

“A la salida se encuentra el compartó 2 de donde se deriva un canal en tierra que se dirige hacia el suroeste (color azul) y riega varias propiedades.”

“La hijuela continúa en el costado oeste de la RP N° 82 hasta una alcantarilla (progresiva 0+310) de cruce hacia el este que, posteriormente y mediante un sifón, cruza el FFCC (ver imagen sifón FFCC). Siguiendo la traza de la hijuela hacia el este existe una toma directa y unos metros aguas abajo el compartó 3 que dota de agua de riego a la última propiedad.”

“El compartó 1 (aguas arriba del primer cruce) se ha indicado ya que resultará afectado por las obras.”

Figura 6. Sistema actual de riego

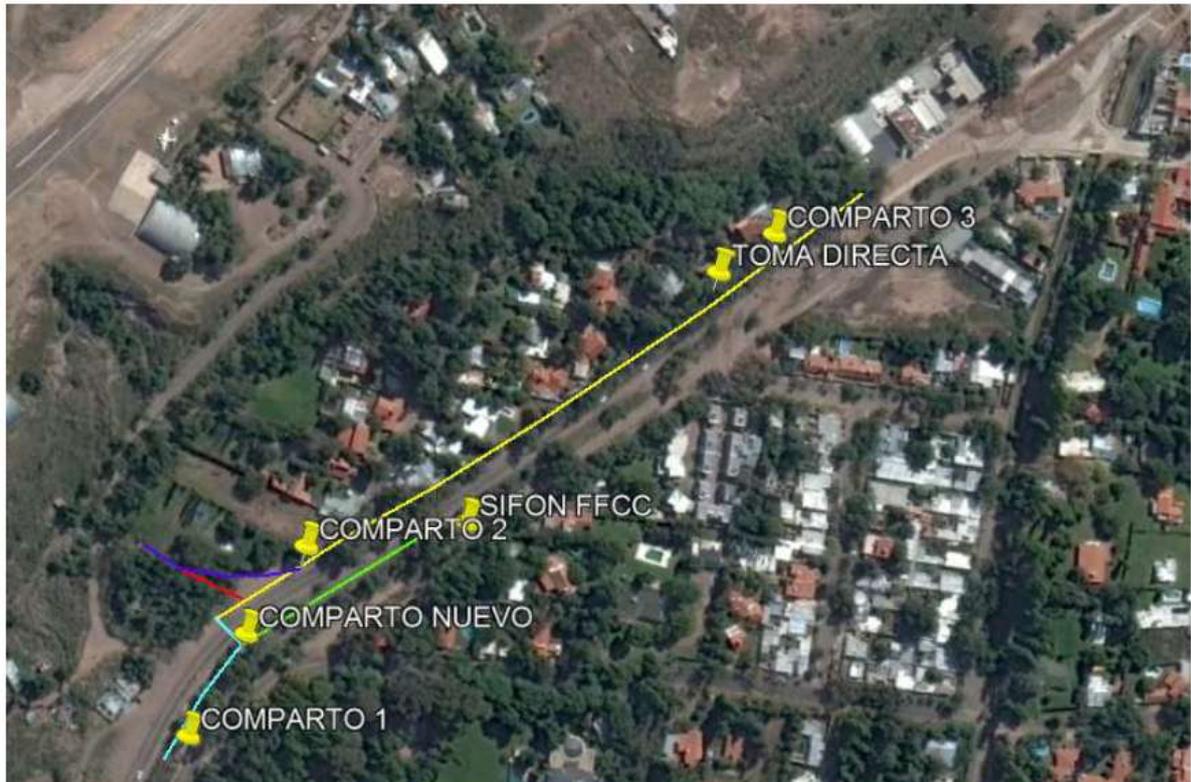
Gráfico 64: Sistema de Riego Propuesto

De acuerdo con lo consensuado con la *Primera Zona de Riego* y se recorrió la traza de la hijuela para consensuar las obras necesarias. Lo consensuado se muestra en la Figura 7.” FUENTE: Rodríguez, Sara (2018-Documento anexo)

Figura 7. Sistema de riego propuesto

“La hijuela resultará afectada a partir de la progresiva 0+500 por lo que manteniendo la cota de fondo y las dimensiones deberá ser trasladada hacia el este. En este tramo se encuentra el compartó 1 que se reconstruirá.

El cruce bajo la Panamericana que actualmente está en progresiva 0+380 se traslada hacia el sur (progresiva 0+420) a una profundidad tal que permite que las cunetas de guardia pasen sobre ella.

En la progresiva 0+420 y antes de la nueva alcantarilla, se construirá un compartó y a partir de allí un canal de sección rectangular que estará situado entre la ciclovía y el FFCC. El mismo volcará al sifón existente eliminando la alcantarilla de cruce bajo la Panamericana en progresiva 0+310.

La nueva traza de la hijuela a partir de la progresiva 0+420 se sitúa al suroeste de la ciclovía (entre la ciclovía y el alambrado), debiendo en ese tramo reconstruir el compartó 2.

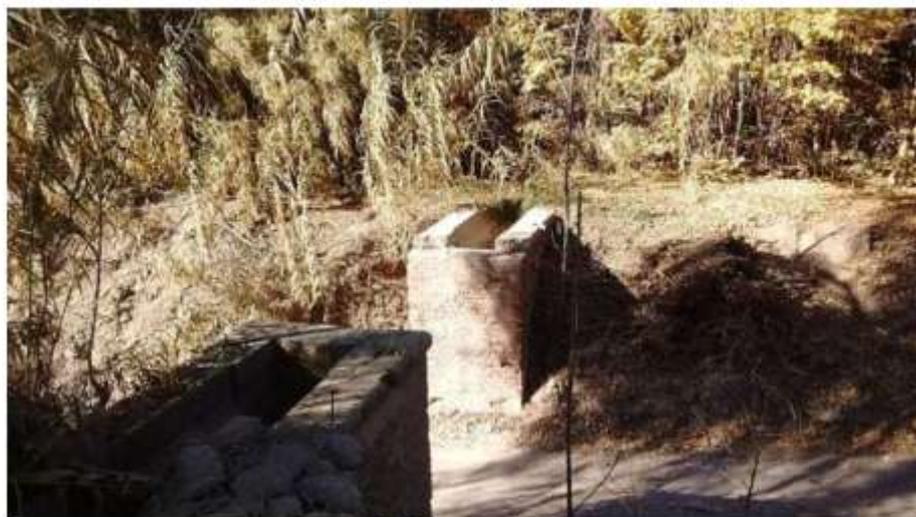
Sifón de cruce en FFCC

Gráfico 65: Sifón de cruce del FF.CC. y Punto de entrega del canal de riego este

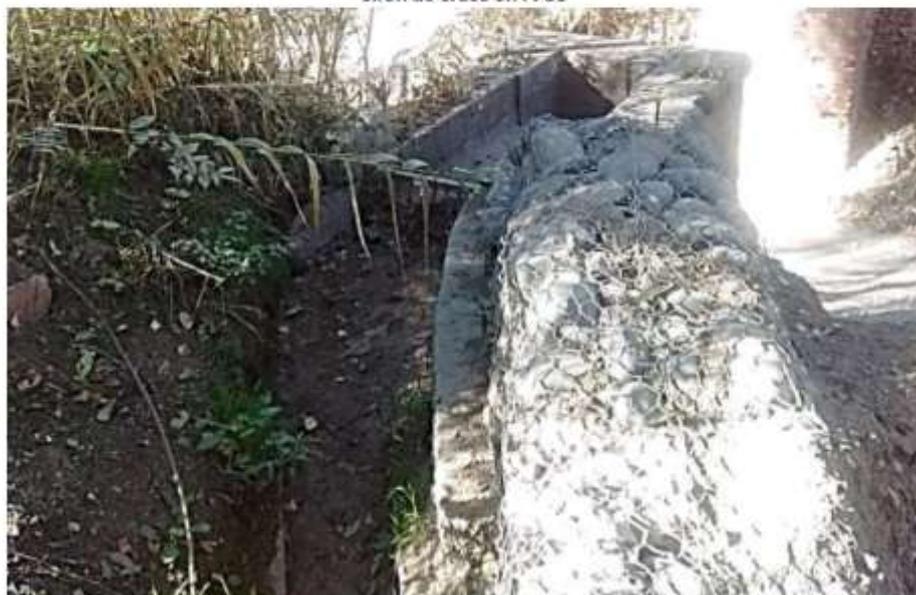
Punto de entrega del canal de riego este
