## CAPITULO 2

# DESCRIPCIÓN DEL PROYECTO

## 2.2. CARACTERÍSTICAS DE LA OBRA PROYECTADA. MEMORIA TÉCNICA DESCRIPTIVA DE LA OBRA.

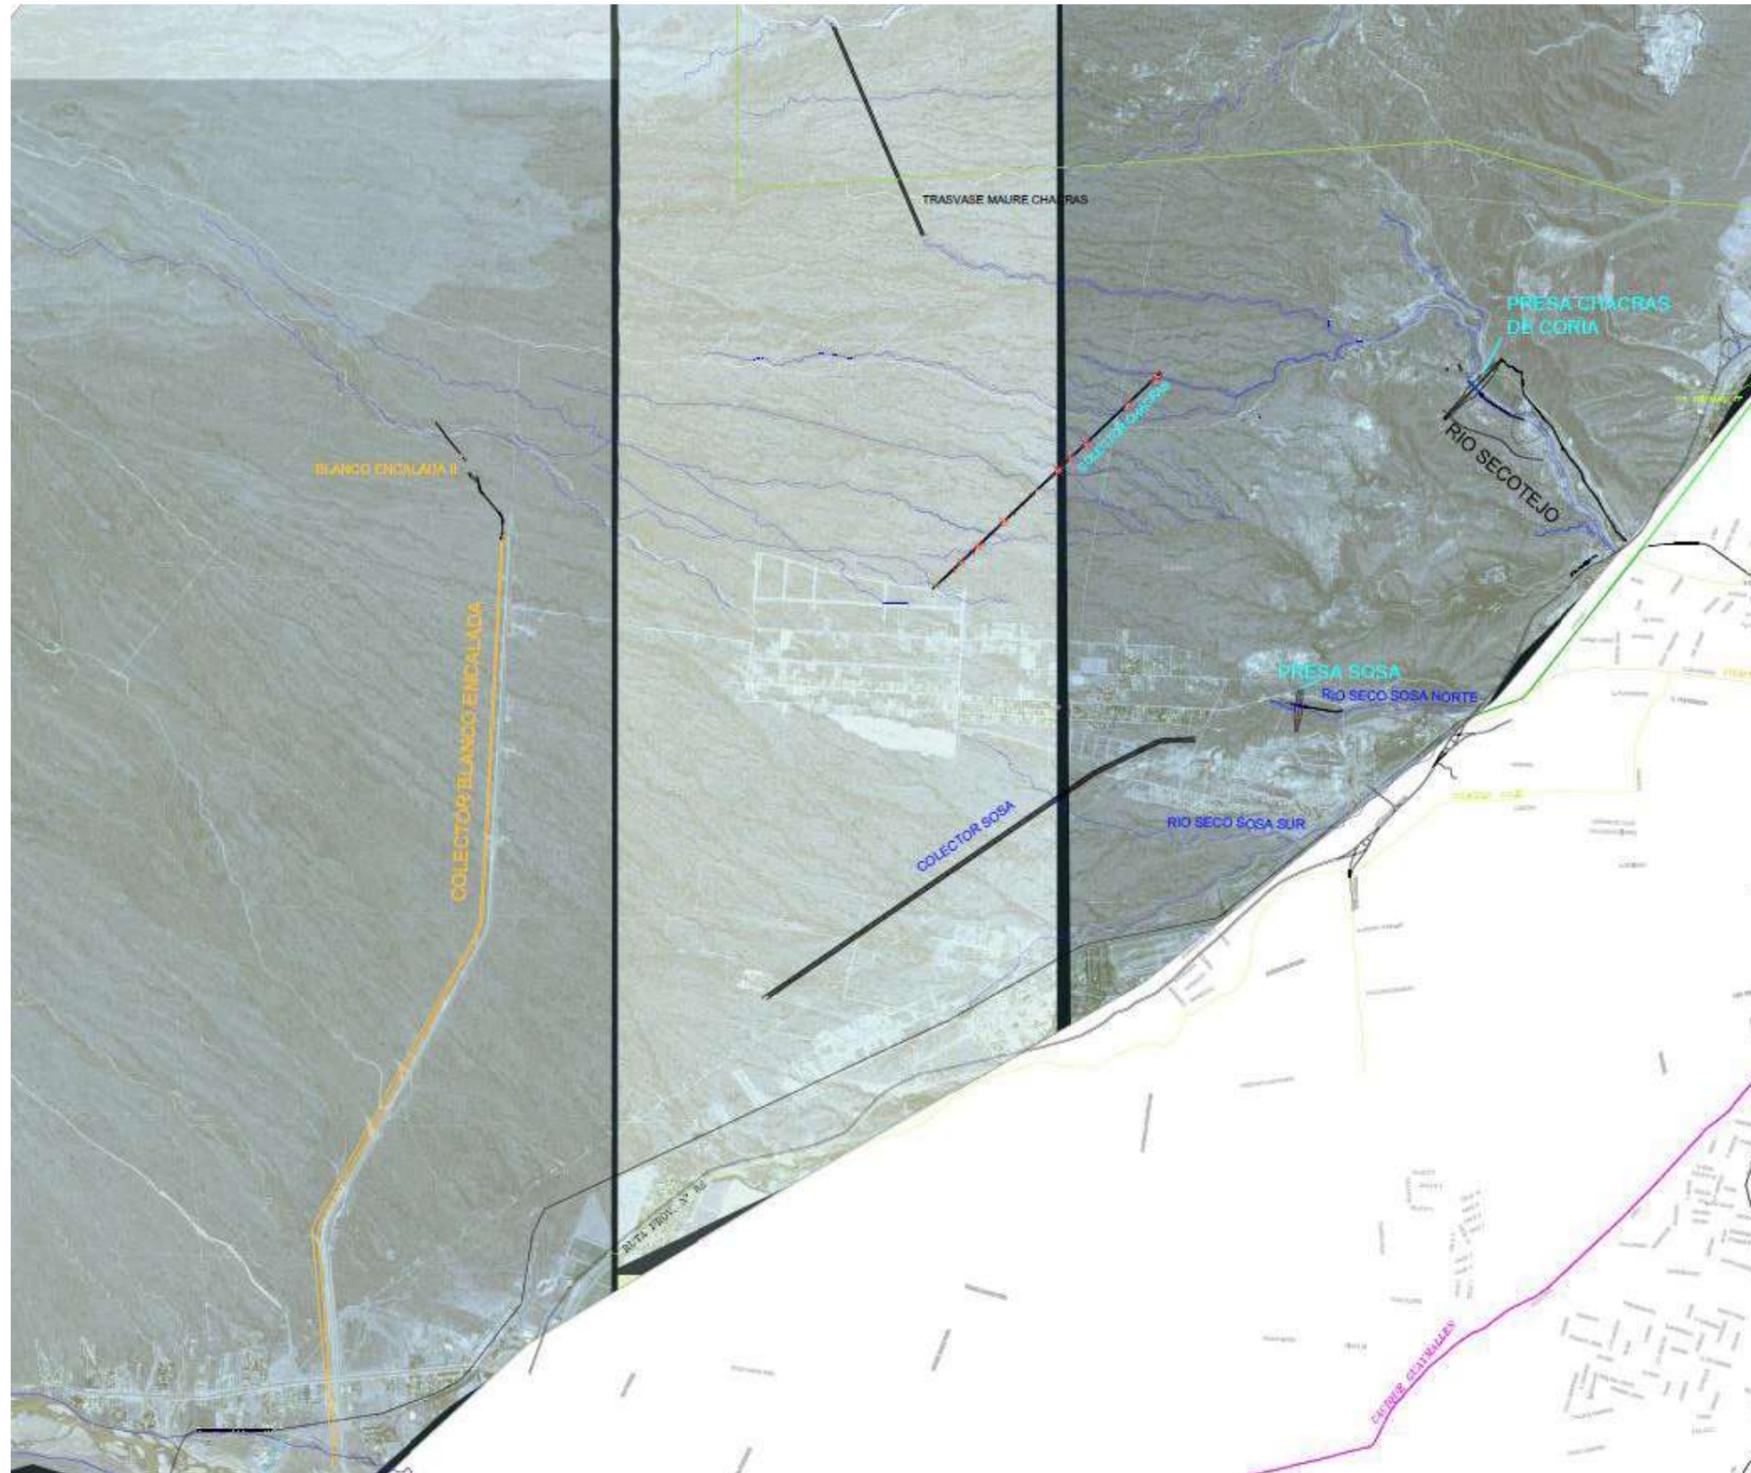
Gráfico 6: Obras previstas por la Dirección de Hidráulica: FUENTE: Rodríguez, S. (2018)- Estudio Hidráulico Proyecto completo RP N° 82

- a. Presa Chacras de Coria
- b. Presa Sosa
- c. Prolongación del colector Blanco Encalada I y II

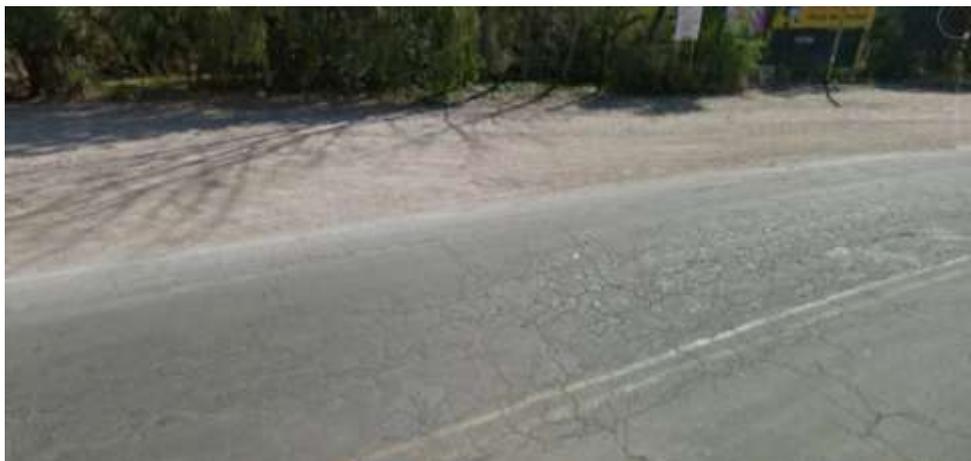
Gráfico 10: Vista del estado de deterioro del pavimento de la ruta

El pavimento actual posee una situación de deterioro avanzado que amerita una intervención urgente para mejorar su transitabilidad.

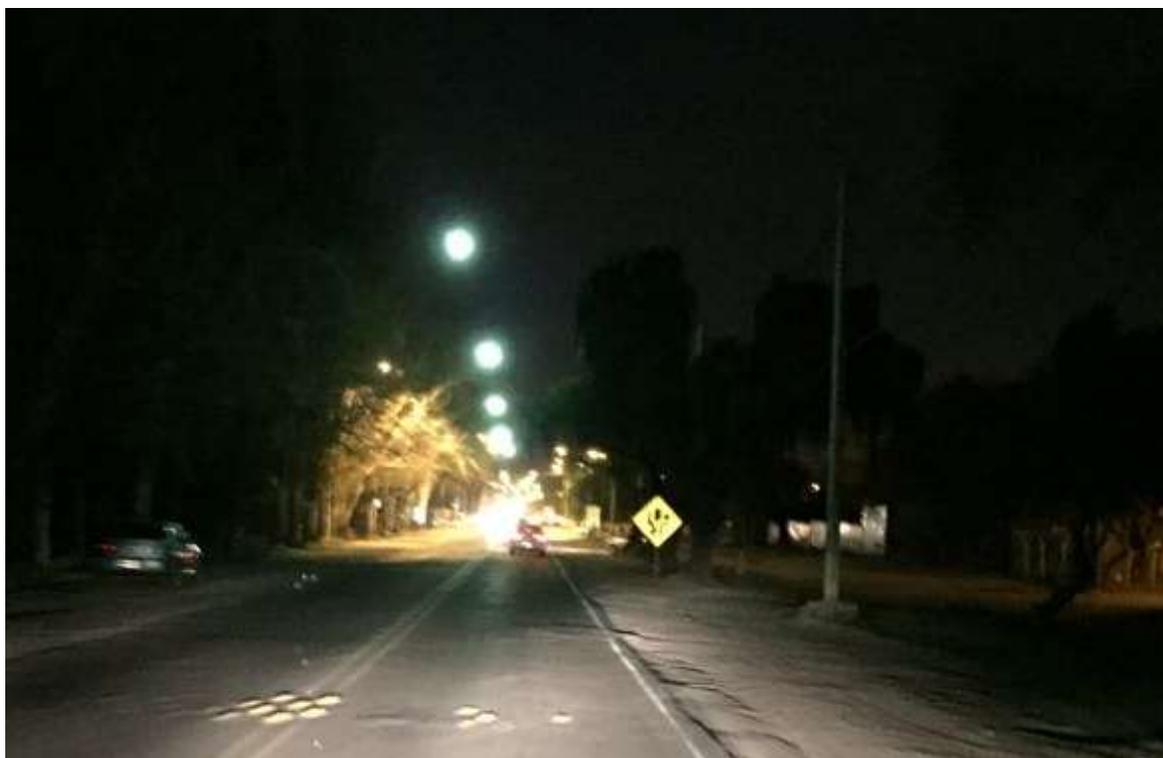
*Gráfico 17: Vista hacia el norte. Ubicación de luminarias en el centro de la calzada.*

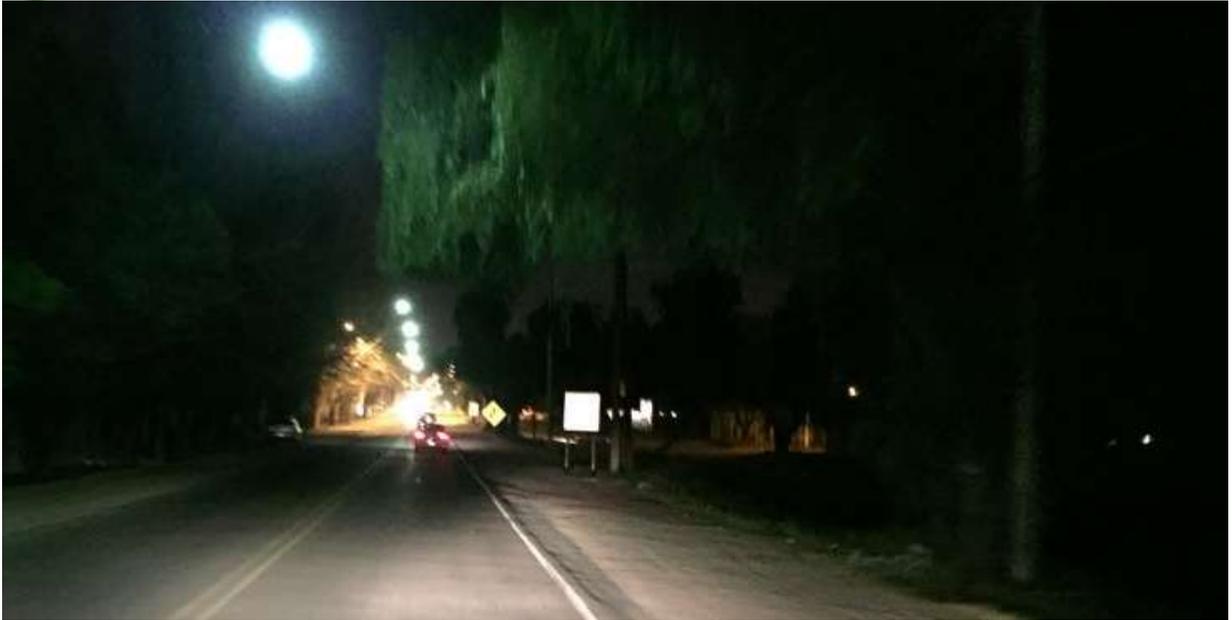
*Gráfico 18: Vista hacia el norte. Se observan tramos con la calzada en buen estado, las sendas laterales de tierra, y la iluminación central interrumpida por mal funcionamiento de algunas luminarias. Hacia la estación de servicio ubicada frente a la rotonda se observa una mejora en la iluminación artificial.*

En horario nocturno, se advierten deficiencias en la iluminación de la zona de camino, a excepción de las intersecciones que sí poseen luminarias instaladas. Hacia el norte de la intersección con calle Darragueira, la zona de camino posee luminarias colgantes ubicadas en el centro de la calzada, con postes a ambos lados de la misma (Gráfico 18 y Gráfico 19).

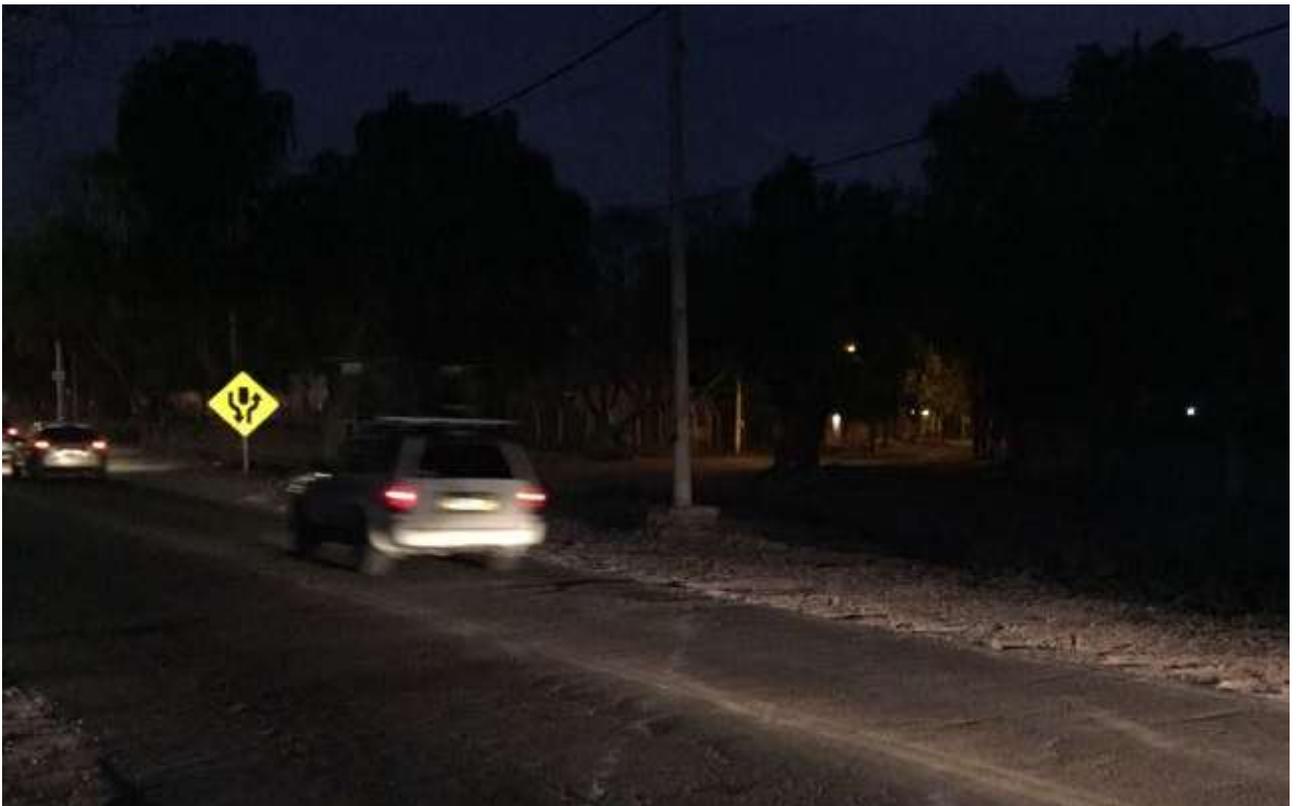
*Gráfico 19: Vista hacia el noreste. Se observa el estado de la calzada y la franja de reducción de velocidad que conserva sólo algunas tachas.*

Se aprecia el deterioro en la carpeta asfáltica, en algunos sectores agravado por “baches” y desprendimiento de los reductores de velocidad (Gráfico 19).

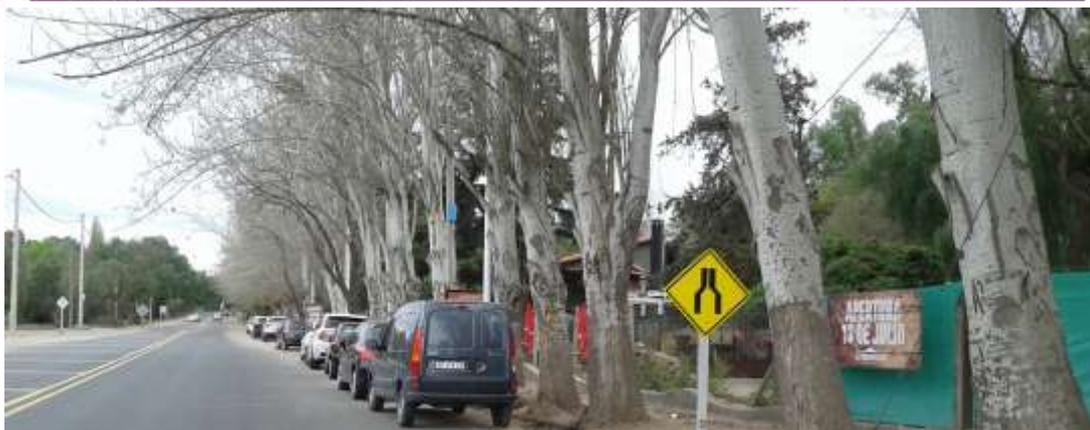
Gráfico 20: Vista hacia el sur. En el lugar de acceso al restaurante “El Hormiguero” la calzada se estrangula, reduciéndose a un único carril para cada sentido de circulación. Dicho espacio de banquina es utilizado para el estacionamiento de vehículos, como así también parte de la calzada previo a dicho sector.

Las actividades antes señaladas, se manifiestan también en la zona de camino por el estacionamiento de vehículos, especialmente en horario nocturno, que ocupa una gran extensión, lo que compromete la circulación y seguridad del usuario (Gráfico 20).

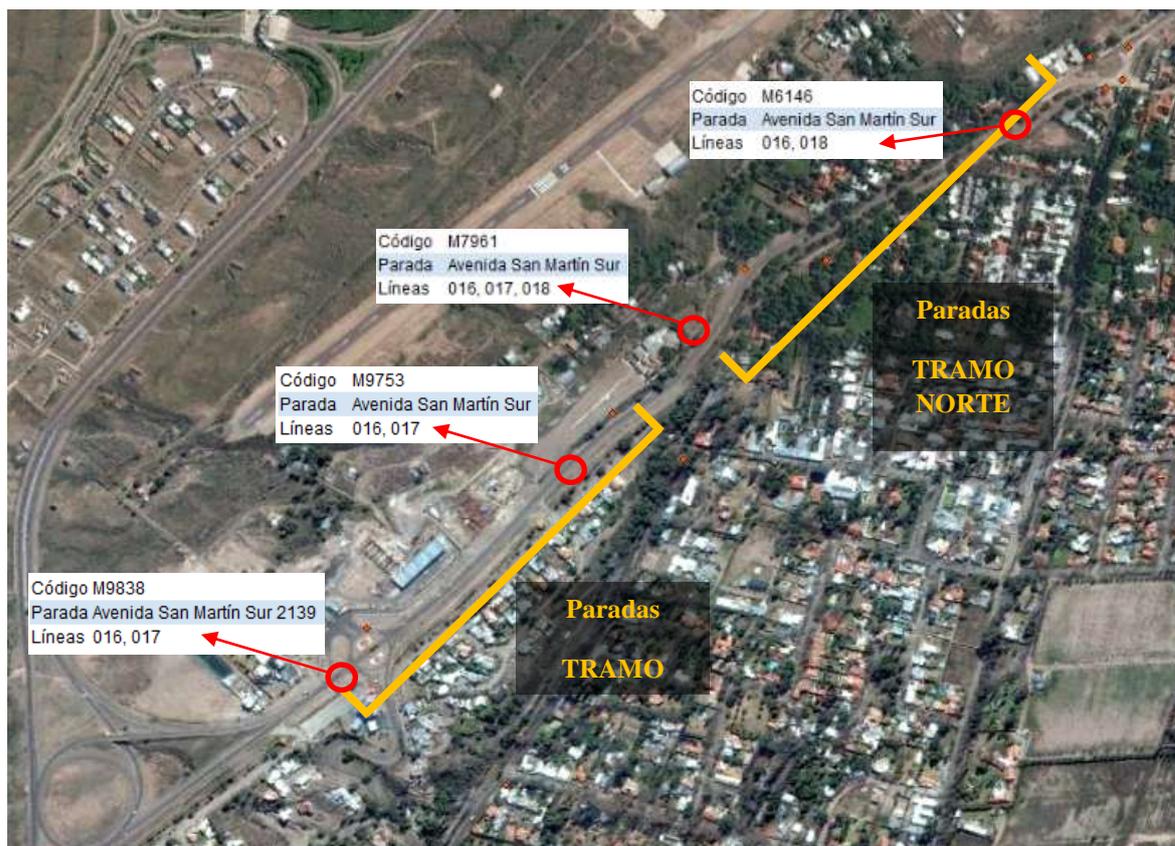
Gráfico 21: Imagen aérea de los puntos geo-referenciados de acceso al transporte público de pasajeros.

El tramo a intervenir posee 4 paradas de la Grupo 1 que circula por la ex Ruta Panamericana (Gráfico 21).

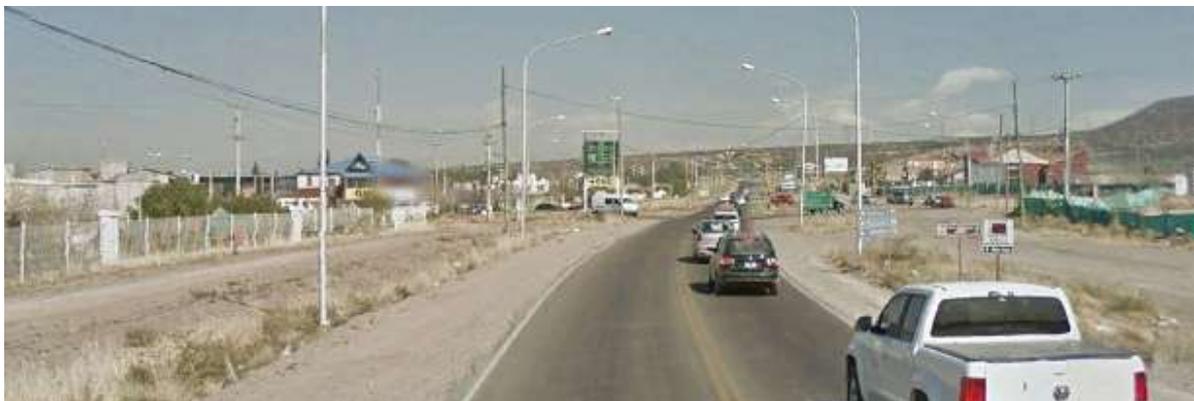
Gráfico 31: Vista hacia el sur. Luminaria ubicada a 3 bolillos.

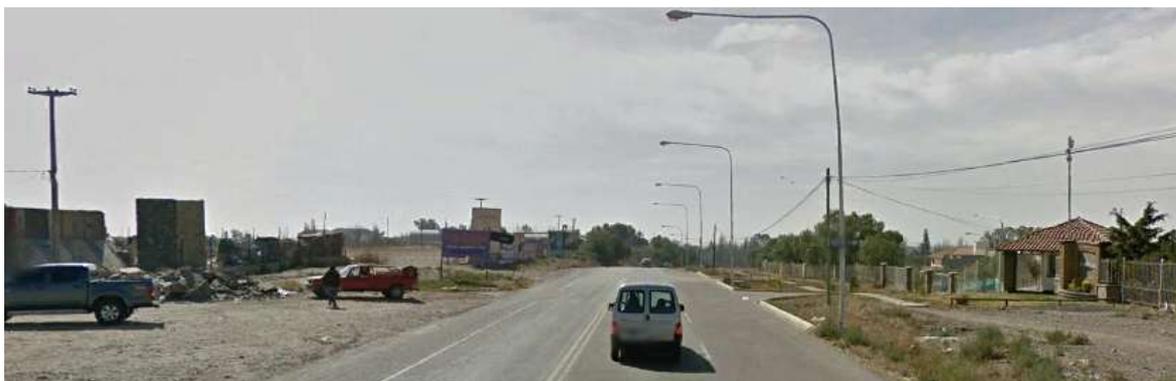
Gráfico 32: Vista hacia el norte. Se observa la falta de sendas para la circulación peatonal y la luminaria ubicada únicamente del costado este de la calzada.

En horario nocturno, esta forma de desplazamiento está afectada por la iluminación que es insuficiente sobre el costado oeste, ya que las luminarias están emplazadas únicamente en el lado este. La discontinuidad de actividades genera también zonas de mayor inseguridad.

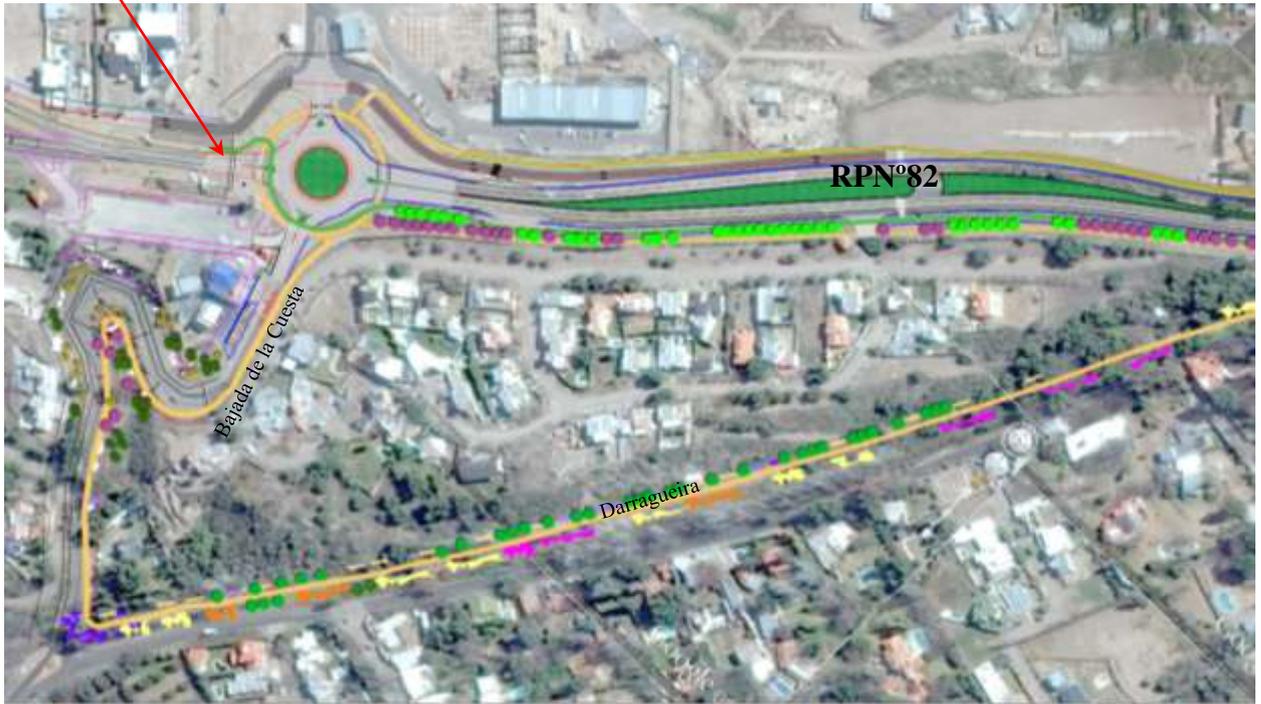
Gráfico 34: Planimetría y señalamiento del encuentro de RPN°82 con Bajada de la Cuesta y acceso a Mirador Norte

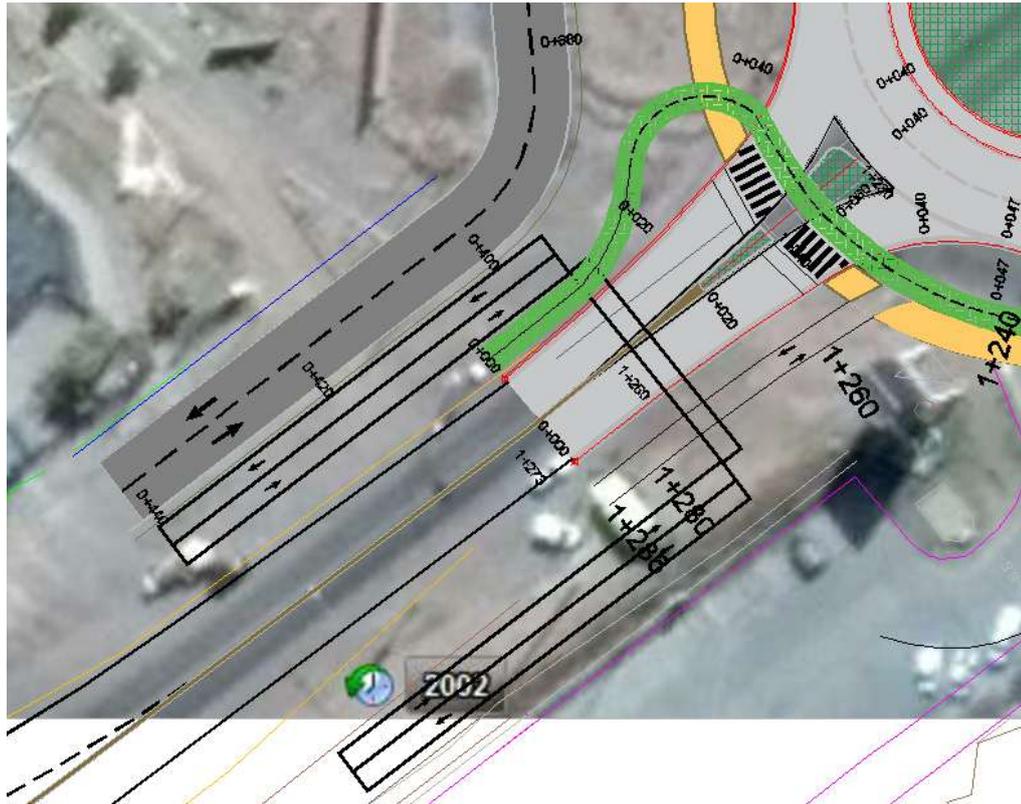
Gráfico 35: Ubicación de pasarela peatonal

La pasarela peatonal que debe ser construida por una fuente externa se colocará en el final de la obra, al sur de la rotonda Bajada de la Cuesta, tal como se indica en gráfico siguiente.

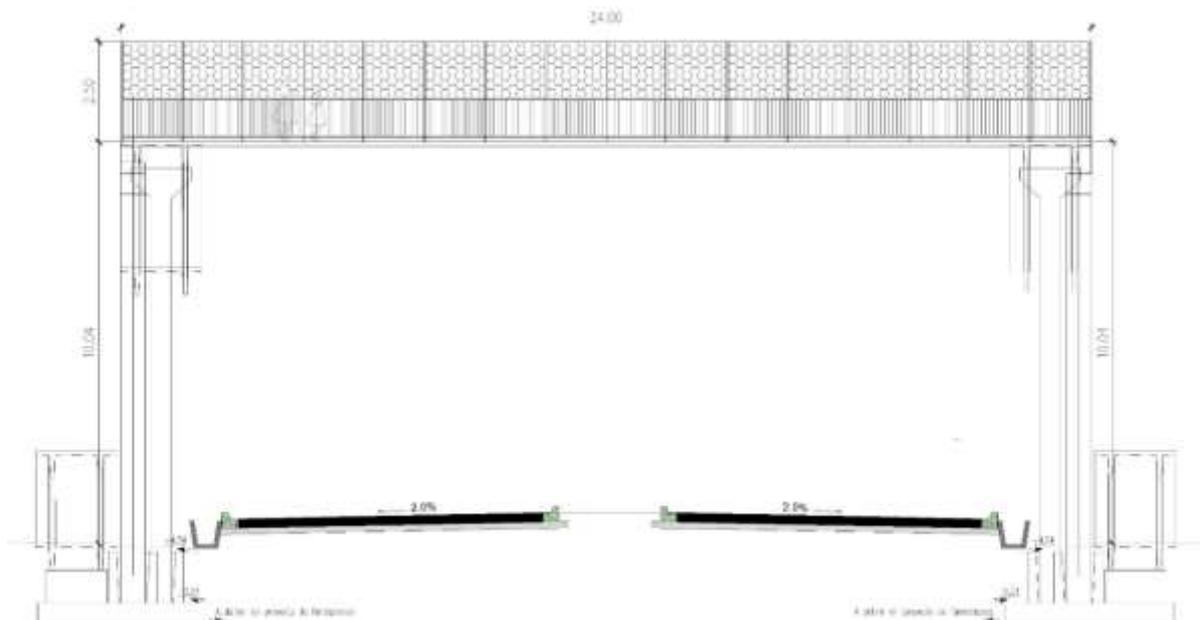
El tipo de estructura prevista es una adaptación de la pasarela tipo de la Dirección Nacional de Vialidad de un solo tramo (es decir, sin pila) de 24.00 m.

Se ha previsto una estructura de hormigón premoldeado de 2.20 m de ancho con una jaula metálica de seguridad.

Gráfico 36: Corte pasarela sobre rama de la rotonda

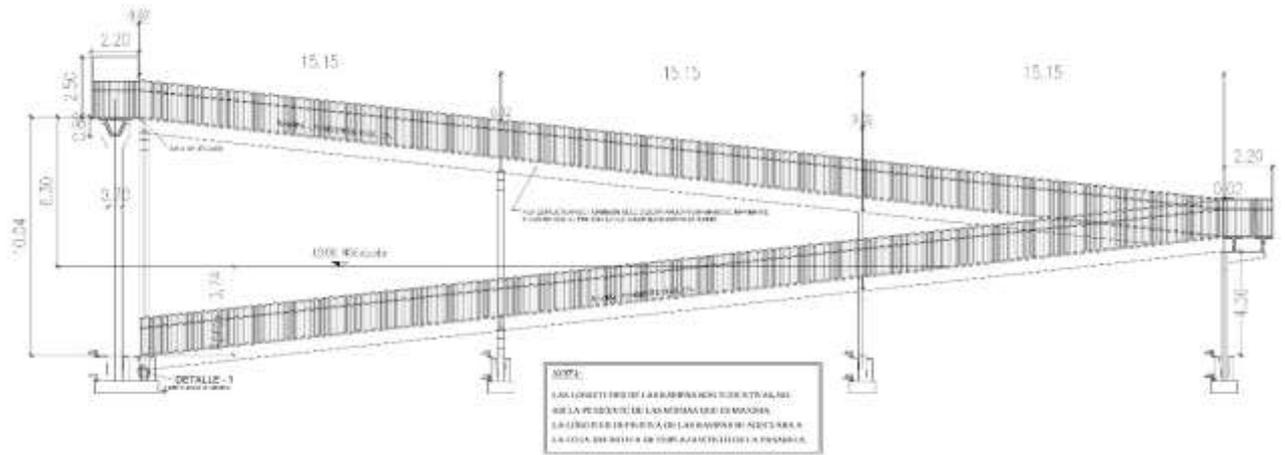
Gráfico 37: Rampas

Las longitudes de las rampas son solo indicativas ya que deben ser adecuadas a las cotas de implantación, si se fija la pendiente máxima en 12%.

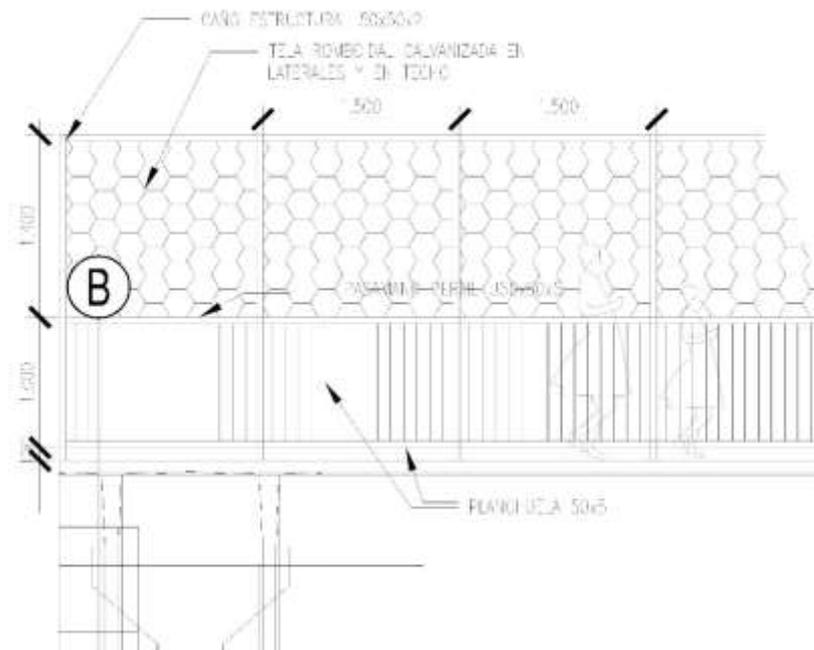
Gráfico 38: Detalle jaula de seguridad

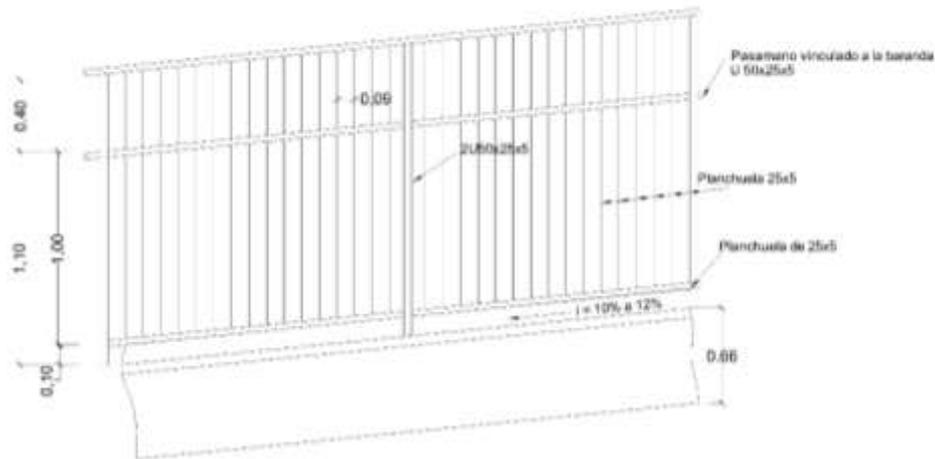
Gráfico 39: Detalle barandas

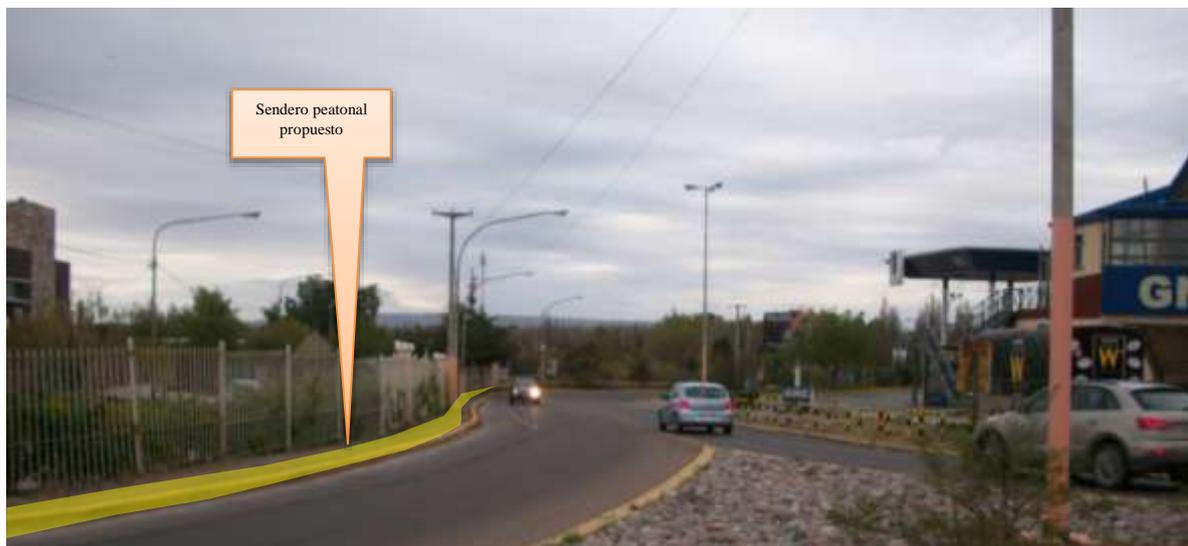
*Gráfico 40: Vereda peatonal propuesta costado norte bajada de la cuesta*

Para los desplazamientos peatonales se ha previsto, además de las veredas que acompañan a la ruta, la consolidación de senderos peatonales sin pavimentar en la zona adyacente a la calle Bajada de la Cuesta, costado norte, y en el predio ferroviario. En este sentido, con el objeto de mejorar las condiciones de circulación y jerarquizar el espacio urbano, se prevé la intervención de los espacios remanentes o vacíos con criterio paisajístico, tratamiento superficial resuelto con gramíneas o material granular, además de nuevos forestales. En este sentido cabe destacar que la intervención en la zona de vías, busca resolver las necesidades de circulación peatonal por dentro de la trama urbana, mejorando las condiciones de uso social y preservando de usurpación dichos predios.

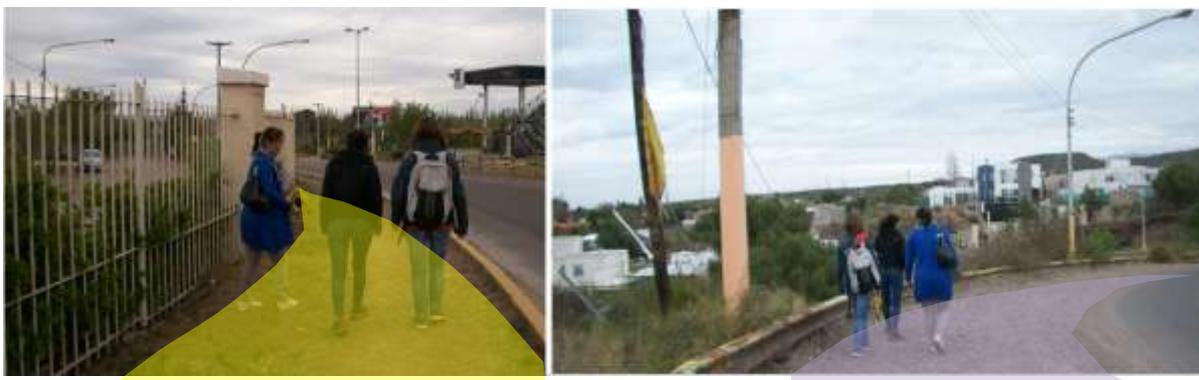
*Gráfico 41: Vereda peatonal propuesta costado norte bajada de la cuesta*

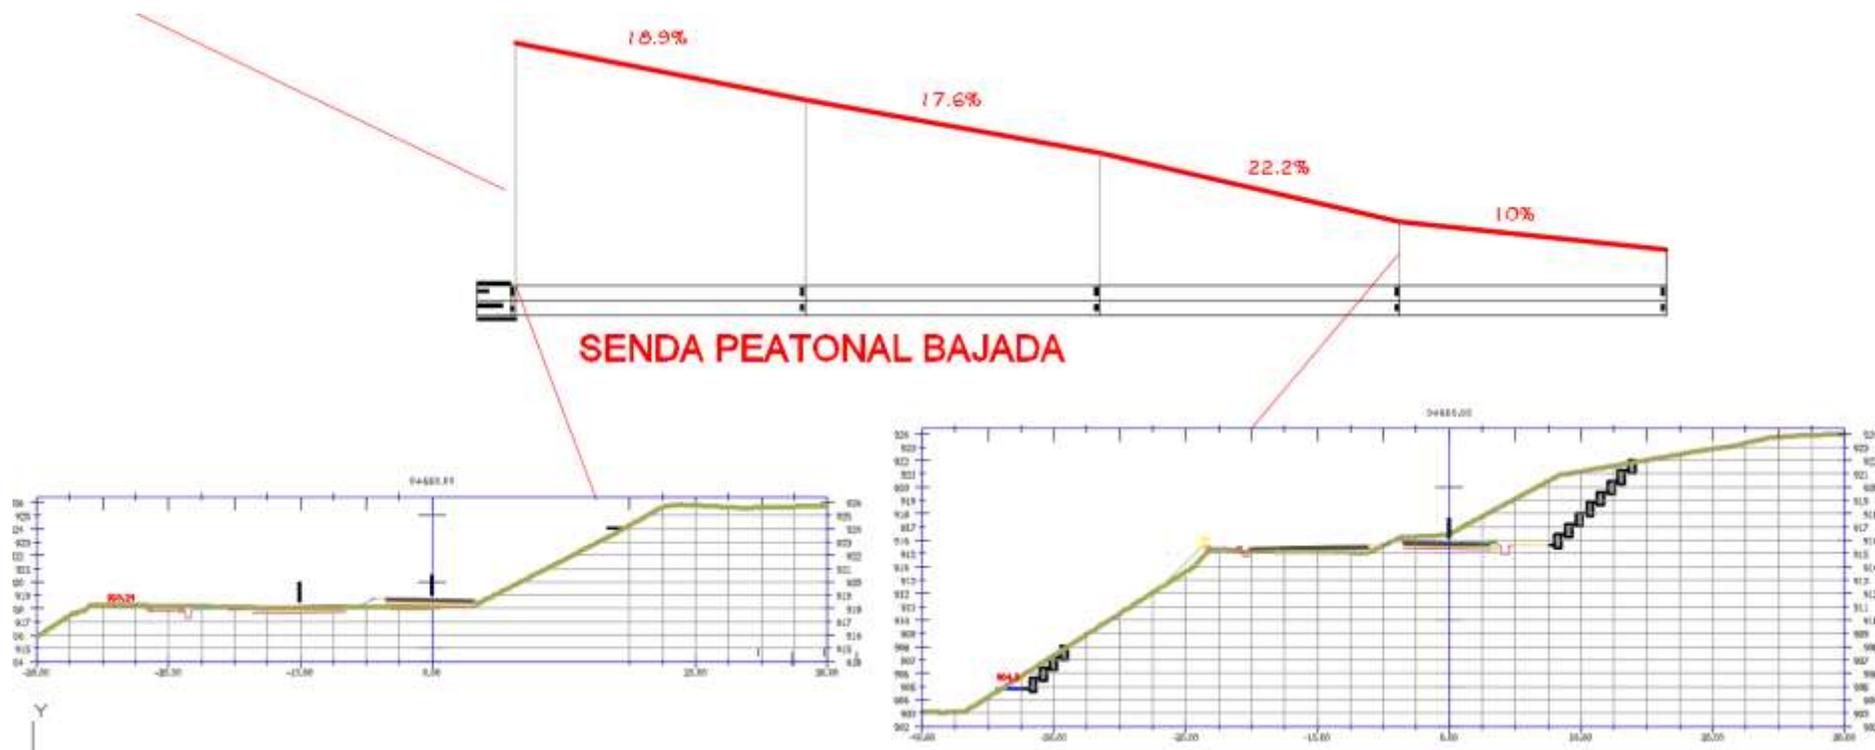
Gráfico 50 Perfiles del sector donde de la rampa de conexión peatonal

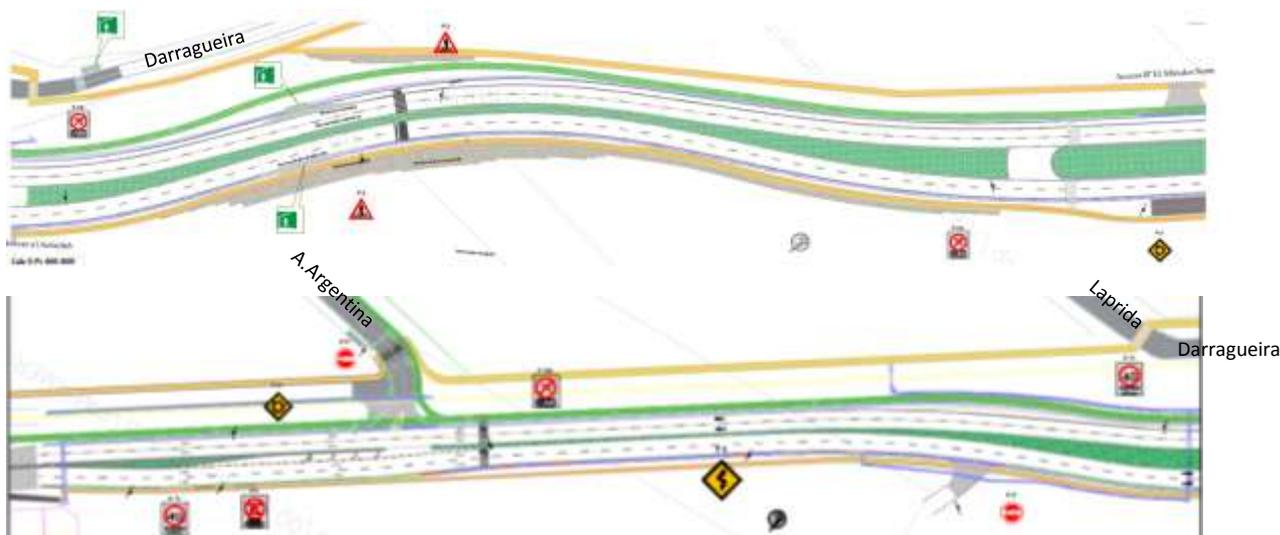
La ampliación de calzada de la RPNº82, comprometerá la actual intersección de con calle Darragueira. Dicho empalmen se resolverá gestionando la vinculación de calle Darragueira con RPNº82, a través de calles Laprida, Tropero Sosa y Antártida Argentina.

*Gráfico 51: Planimetría propuesta de organización circulatoria en intersección RPNº82 con Darragueira y Antártida Argentina*

Sobre los cambios previstos cabe señalar que la intervención de la intersección de RPNº82 con Bajada de la Cuesta (construcción de rotonda y eliminación de semáforos) y el citado desvío funcionaran de manera complementaria, ya que incentivará el uso de la rotonda por las ventajas que ofrece al usuario respecto de la conexión de Darragueira con RPNº82 a través de las calles citadas.

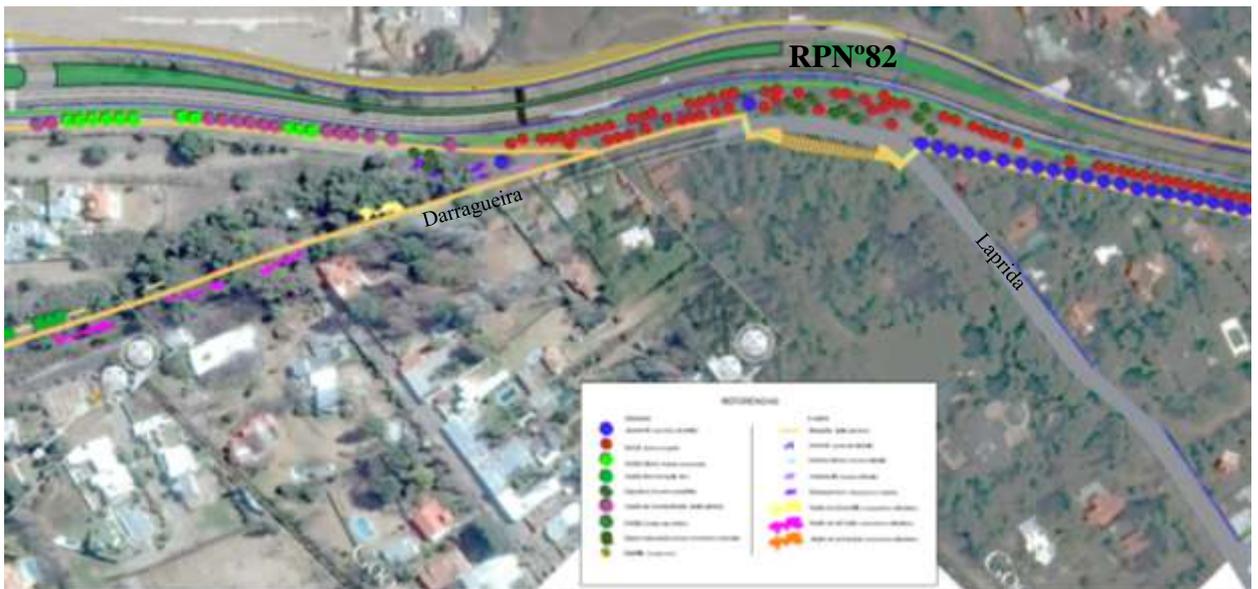
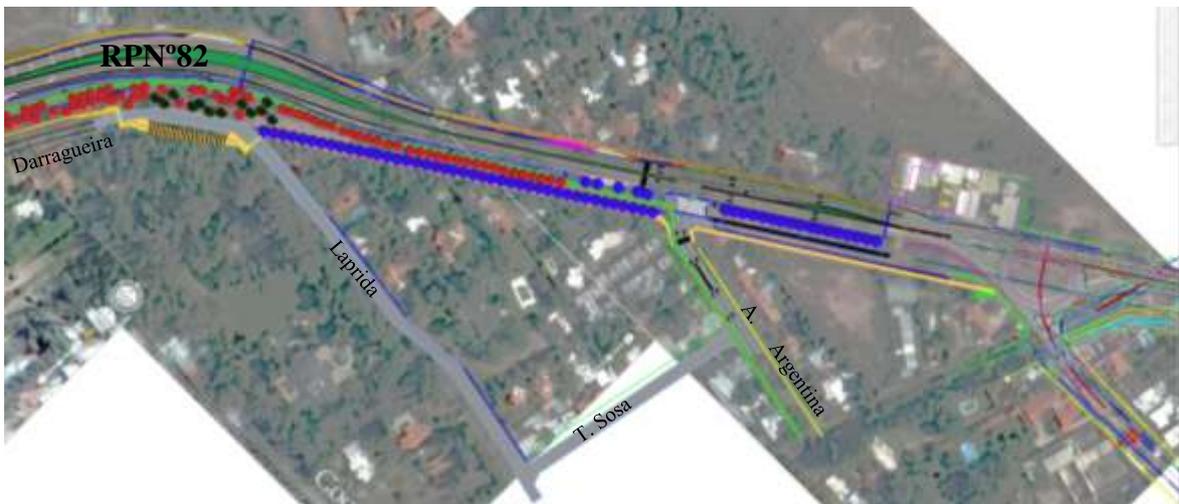
La propuesta paisajística para estos sectores alterna forestales nuevos con los existentes para generar un ritmo atractivo en los recorridos, que se interrumpe o cambia de especie con la intención de dinamizar la experiencia del usuario. En estos tramos la propuesta contempla la implantación de jacarandas y serbales y repite algunos grupos persistentes integrados por casuarinas y cipreses. De la misma manera que en los tramos anteriores, se completa el diseño a escala peatonal con flores en distintas tonalidades adaptadas a las condiciones locales y al riego disponible.

Gráfico 52: Propuesta paisajística para los en intersección RPN°82 con Darragueira y Antártida Argentina

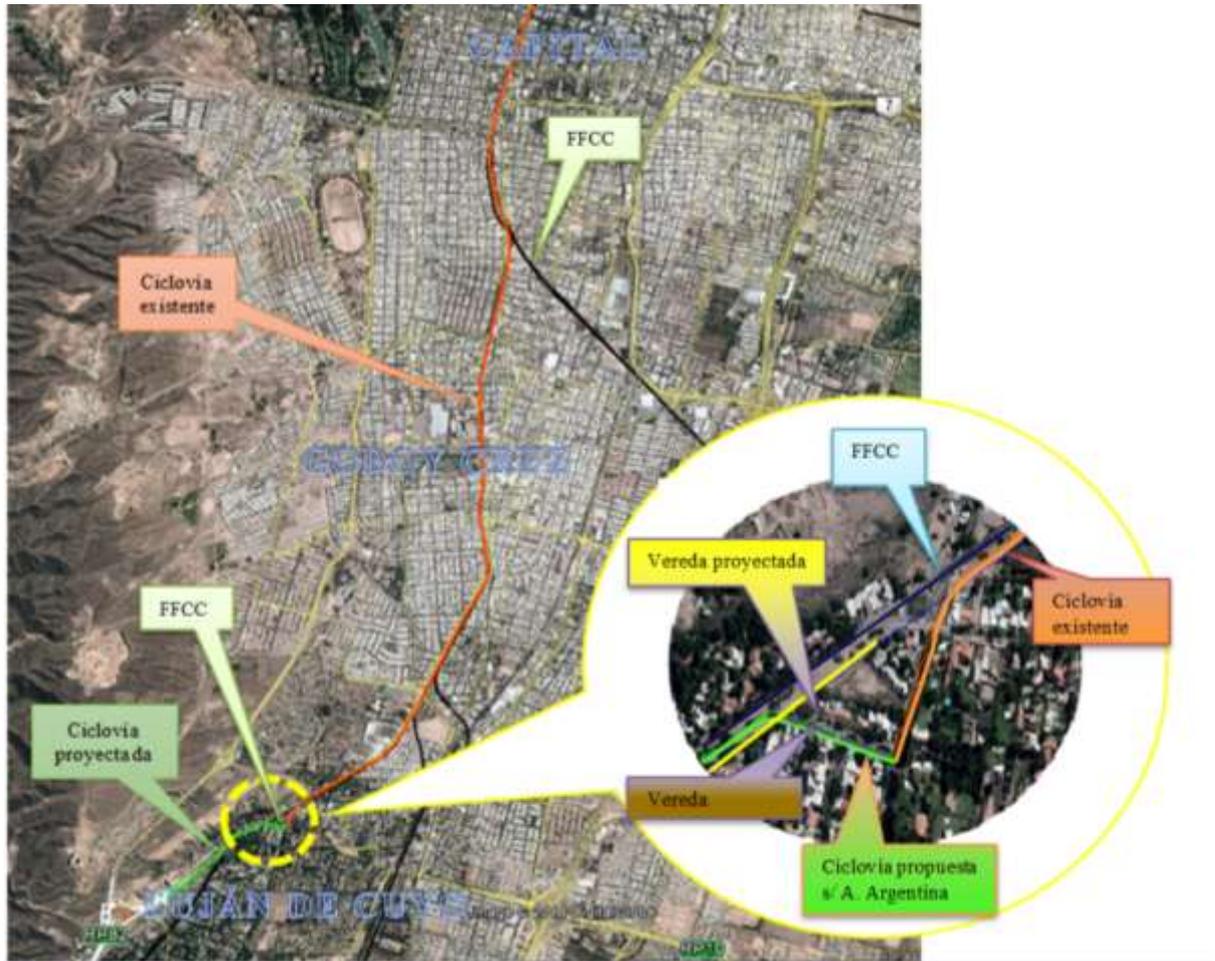
Sobre el desvío en la trayectoria de la ciclovía, cabe señalar tiene continuidad hacia el corte en coincidencia con la ciclovía existente hasta Capital. Esta solución ha sido adoptada por que no existe espacio disponible para una ciclovía segregada de la calzada en la zona de intersección.

Gráfico 53: Resolución funcional intersección A. Argentina- RPN°82, para la circulación de peatones y ciclistas

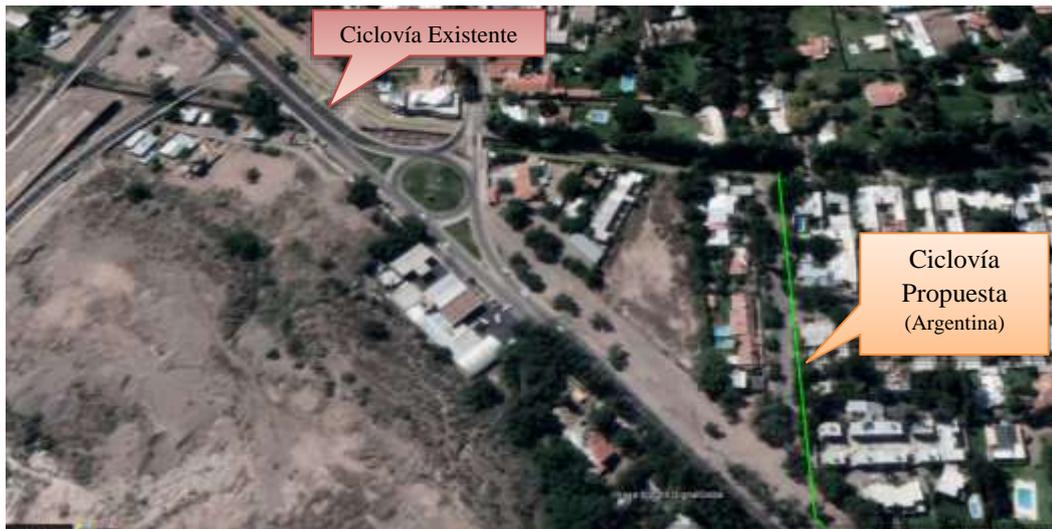
Gráfico 54: Resolución funcional intersección A. Argentina- RPN°82, para la circulación de peatones y ciclistas

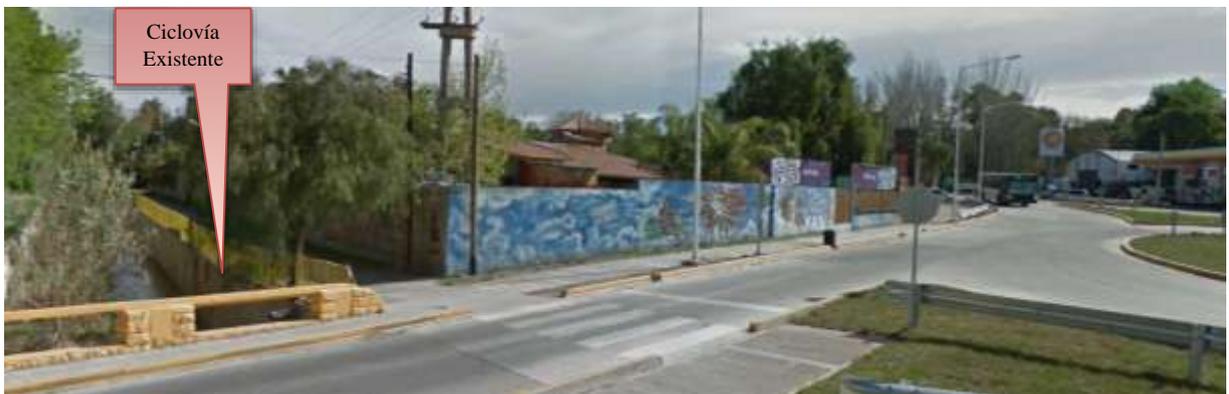
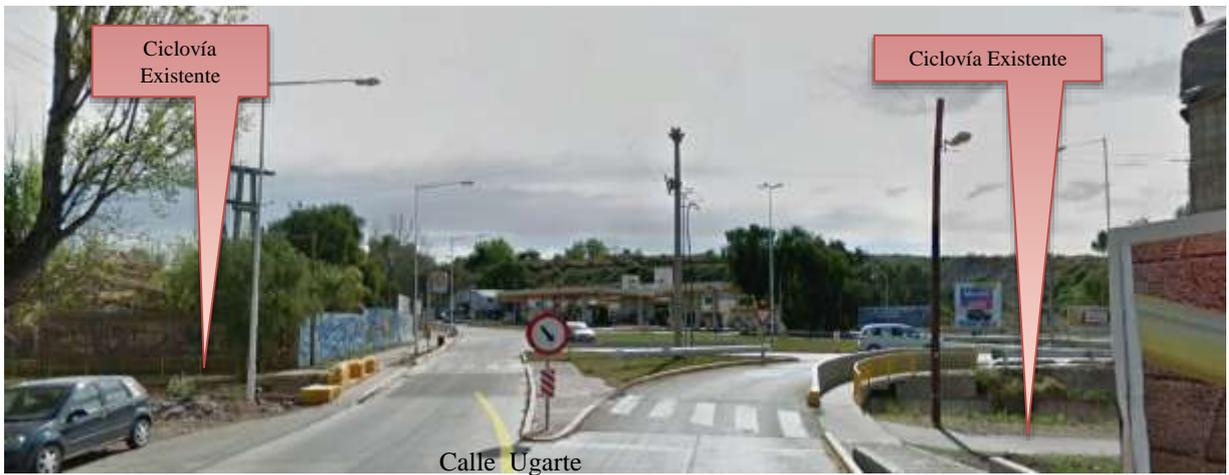
Gráfico 55: Vistas del cruce de ciclovía existente en inmediaciones de la intersección Ugarte con RPN°81/82

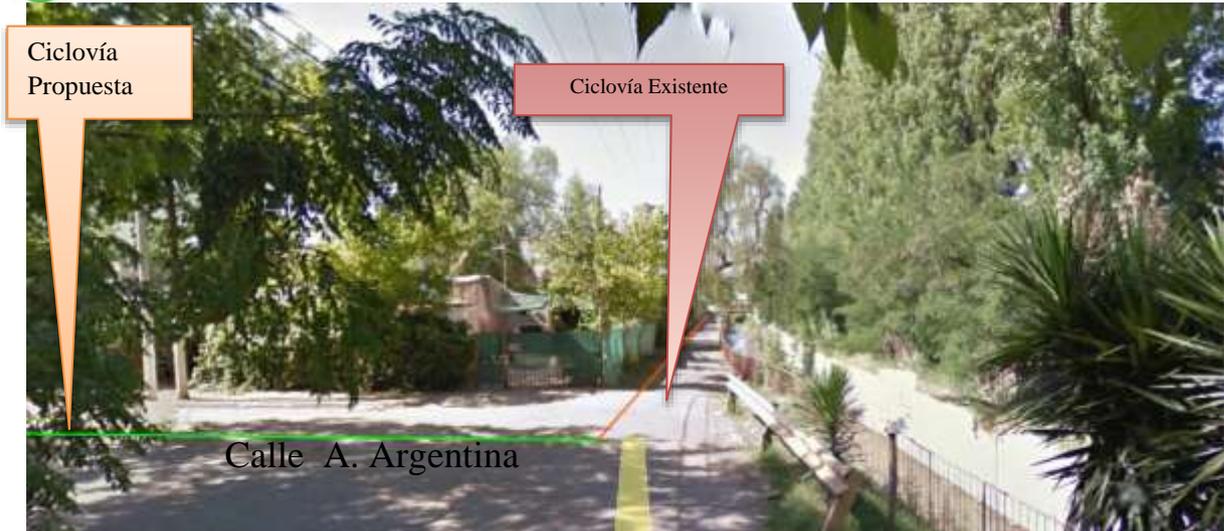
Gráfico 56: Vista de la zona de empalme de la traza existente de ciclovía con ciclovía propuesta, en calle Antártida Argentina.

La demarcación horizontal del paso peatonal (cebrado y ciclovía tonalizada en verde) en el cruce de A. Argentina será reforzada con la instalación de un disco PARE sobre calle A. Argentina y se elevará el nivel de calzada en la zona del cebrado, para la detención de los vehículos en la intersección. Otra mejora del espacio peatonal será la incorporación de una vereda en el sector sudeste de la intersección de Darragueira con Laprida. En dicho sector se incorpora un espacio peatonal contiguo a los frentistas de la esquina donde hoy no hay vereda, situación que favorecerá también las condiciones de espera y acceso al sistema público de transporte, que actualmente se da en una estrecha vereda en el costado este de calle Darragueira.

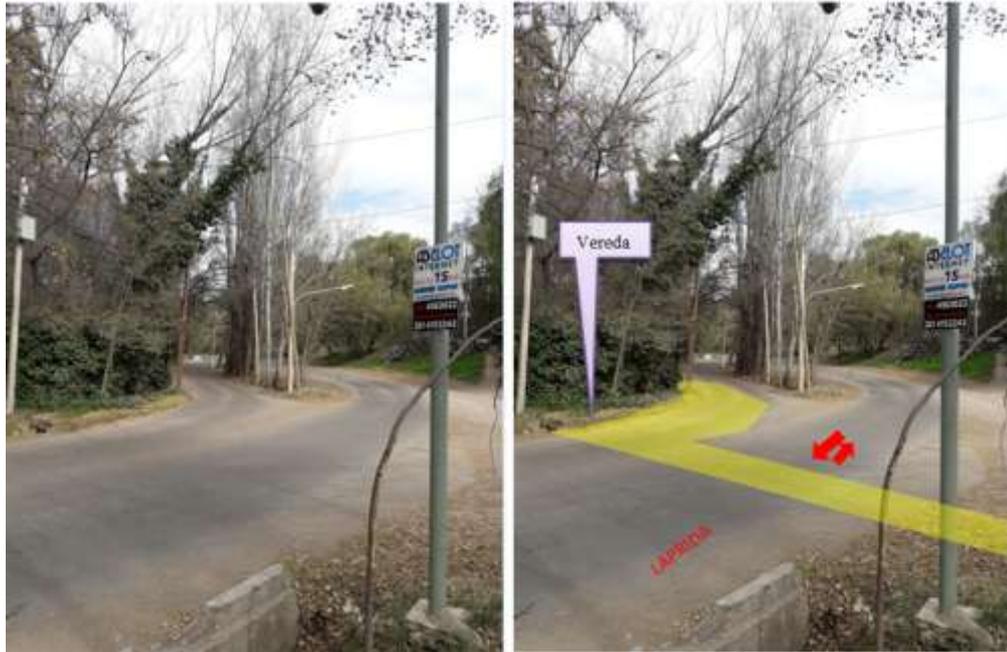
Gráfico 57: Vista intersección Laprida- Darragueira: propuesta de vereda en zona de curva
