## CAPITULO 2

# DESCRIPCIÓN DEL PROYECTO

## 2.2. CARACTERÍSTICAS DE LA OBRA PROYECTADA. MEMORIA TÉCNICA DESCRIPTIVA DE LA OBRA.

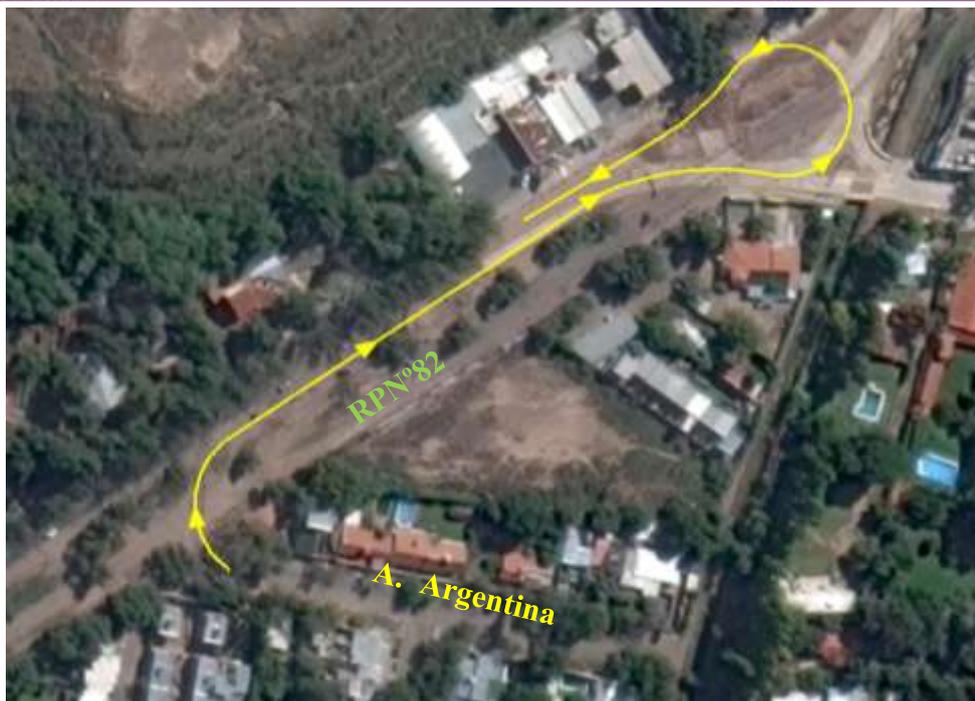
En cuanto a los movimientos permitidos en la intersección de la RPNº82 y A. Argentina, cabe señalar que NO se permitirá el giro a la izquierda desde Antártida Argentina hacia el sur. Los vehículos deberán girar a la derecha y tomar la rotonda de Ugarte para dirigirse al sur.

Gráfico 58: Vista de itinerario obligado los viajes con origen en A. Argentina y destino al sur de la intersección con RPN°82

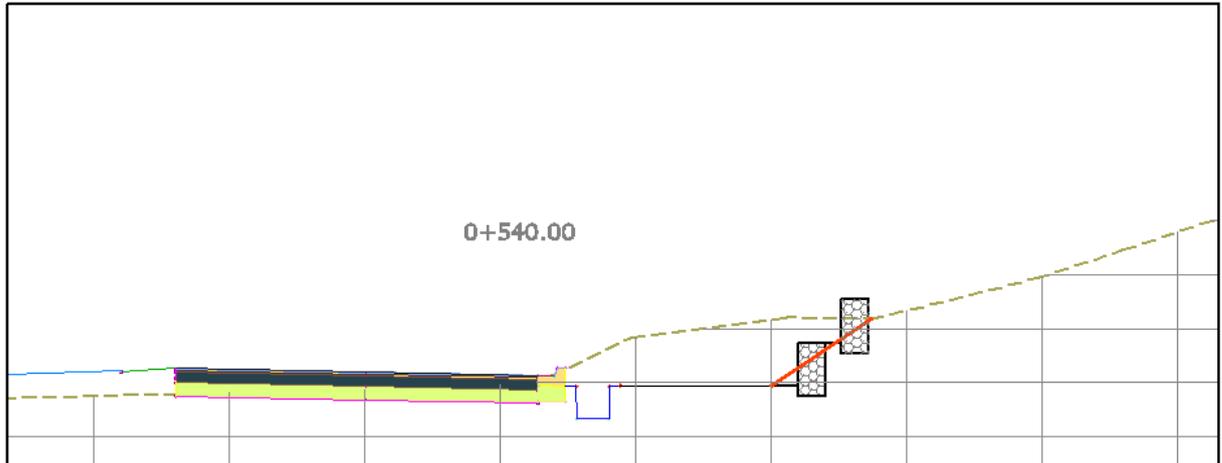
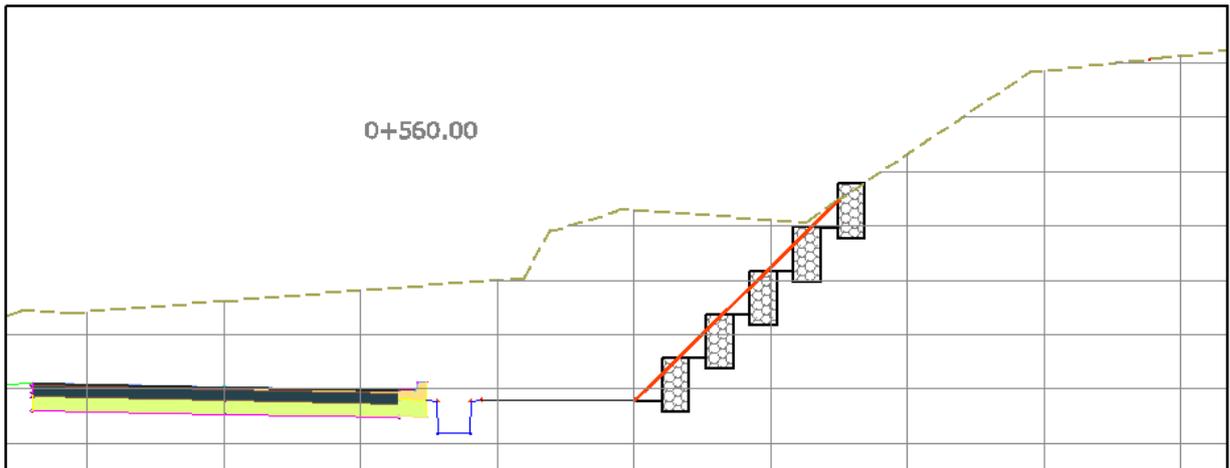
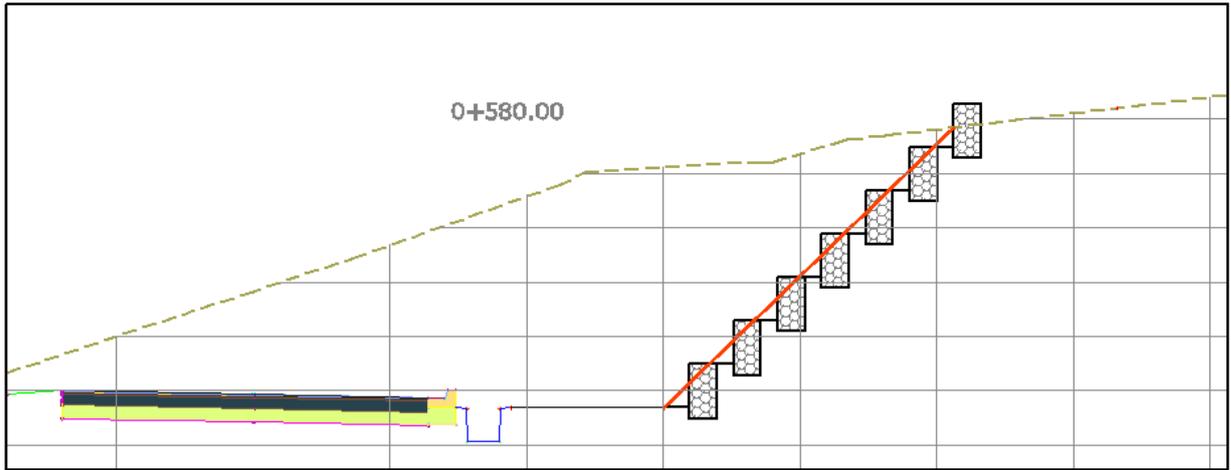
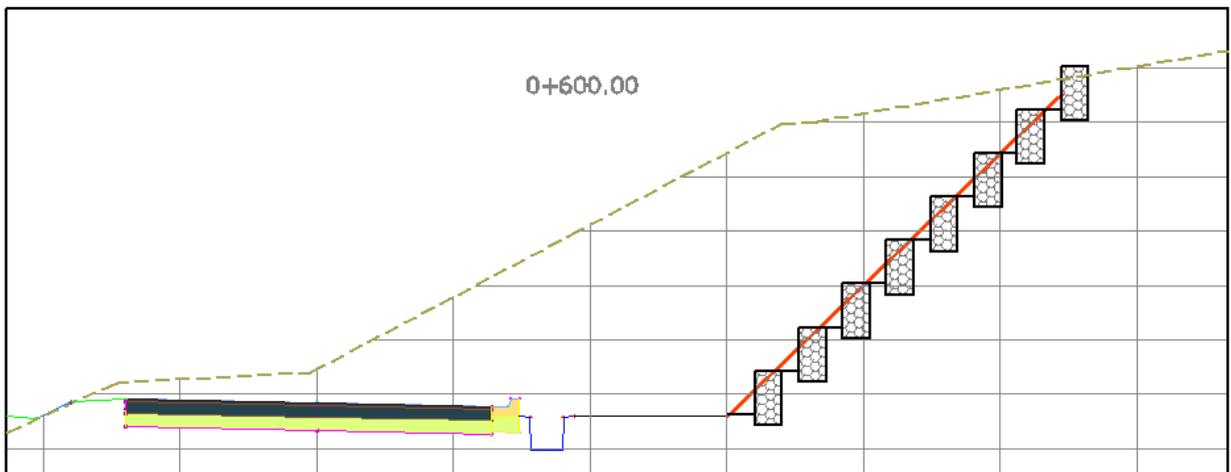
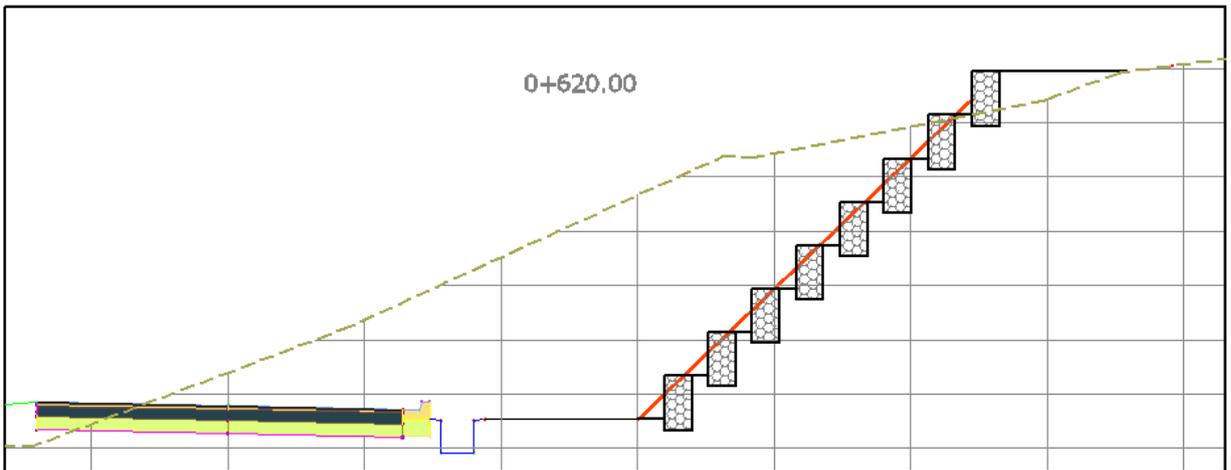
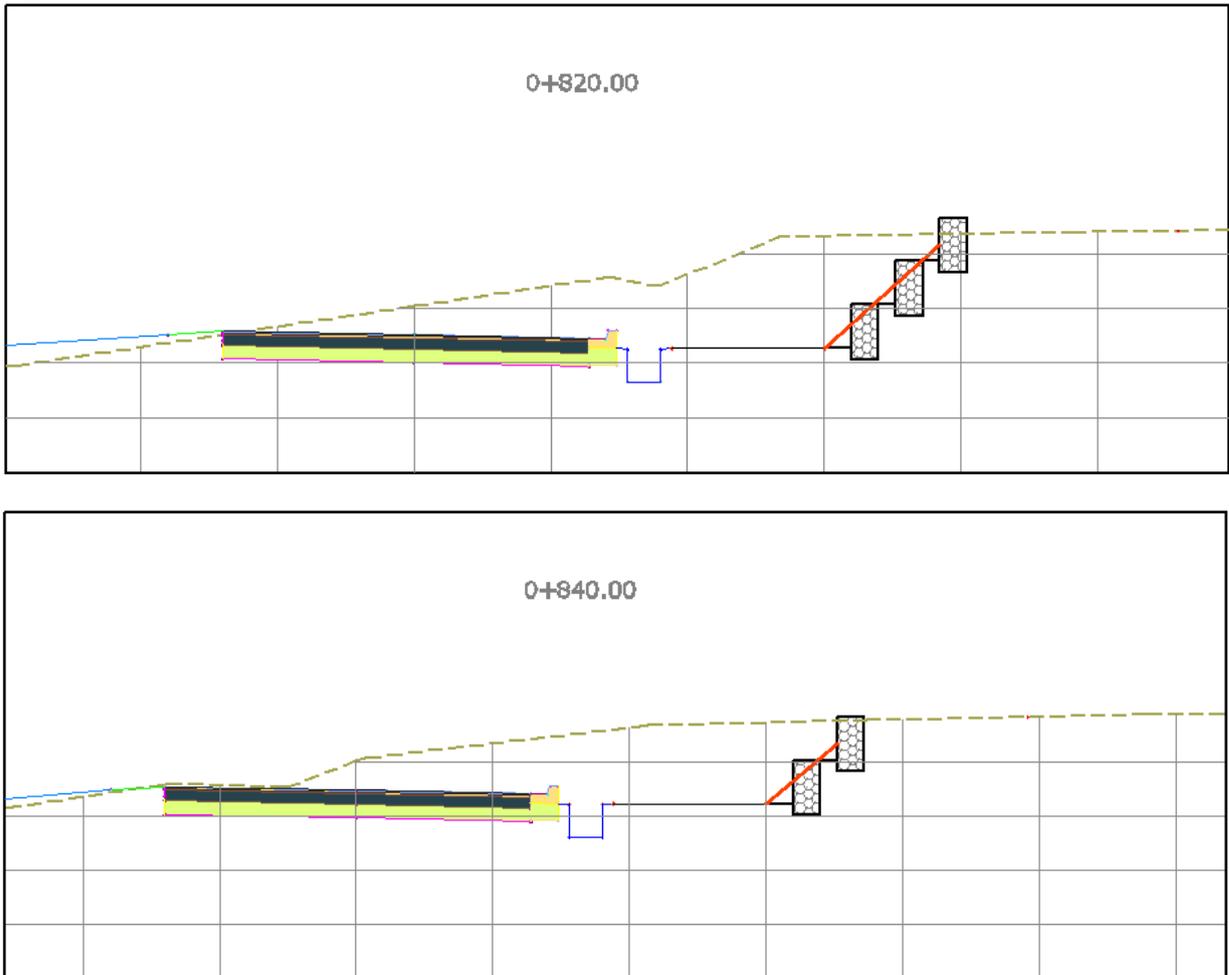
El talud de la zona que se tratará con gaviones para ampliar la calzada se encuentra entre progresivas 0+540 a 0+840 (300 m). La pendiente actual se encuentra entre 15° y 33° y se pretende llevarla a 45° usando gaviones de 1.00 m de altura y 0.50 m de ancho que se enterrarán (aproximadamente un 50% de su altura) y permitirán formar terrazas.

A continuación se muestran cortes cada 20 m con indicaciones de la topografía actual (línea punteada) sobre la que se ha superpuesto el proyecto. Los perfiles tienen escala 1:1.

Gráfico 59: Perfiles en zona de tratamiento con gaviones

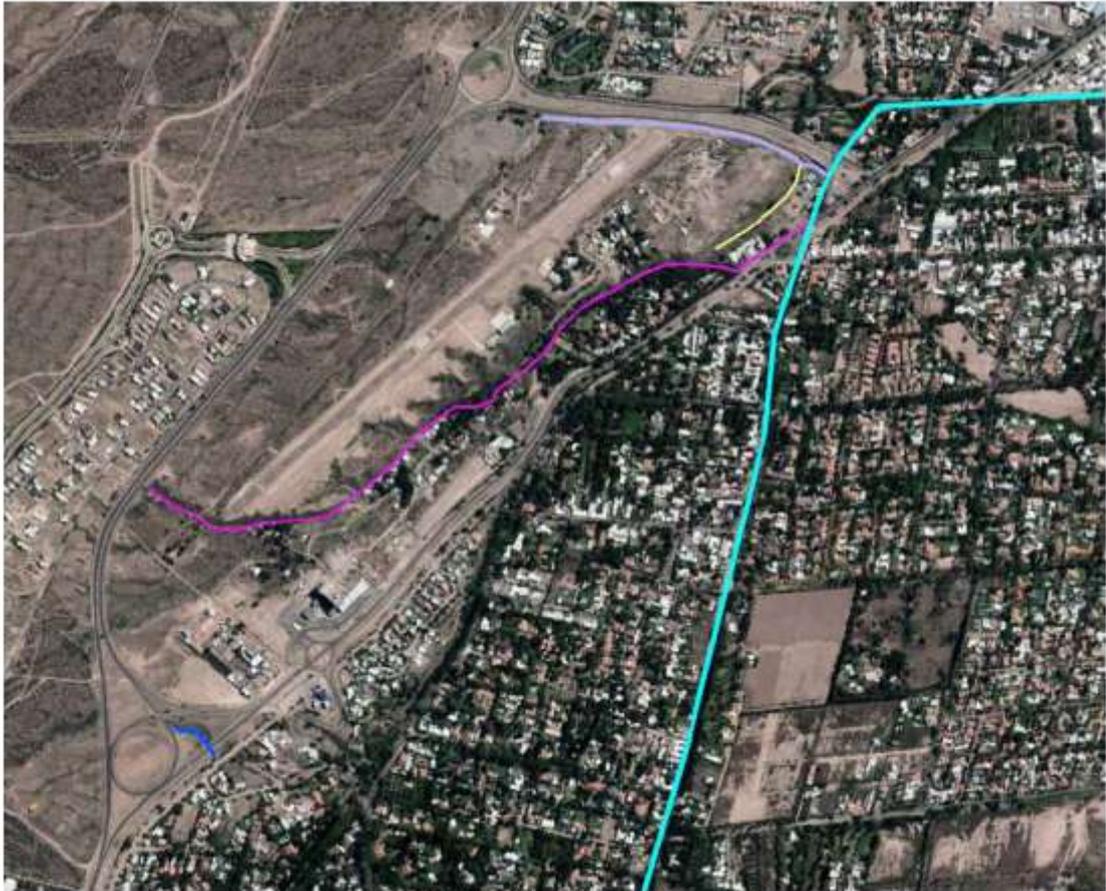
Figura 1. Esquema de desagüe actual

Gráfico 60: FUENTE: Rodríguez, Sara (2018)

En la imagen satelital del estudio (Gráfico 37) se muestran los cauces principales de drenaje de la zona. En celeste se indica el Colector Tejo – Viamonte – Liniers que es jurisdicción de la Dirección de Hidráulica y que vierte al Canal Cacique Guaymallén.

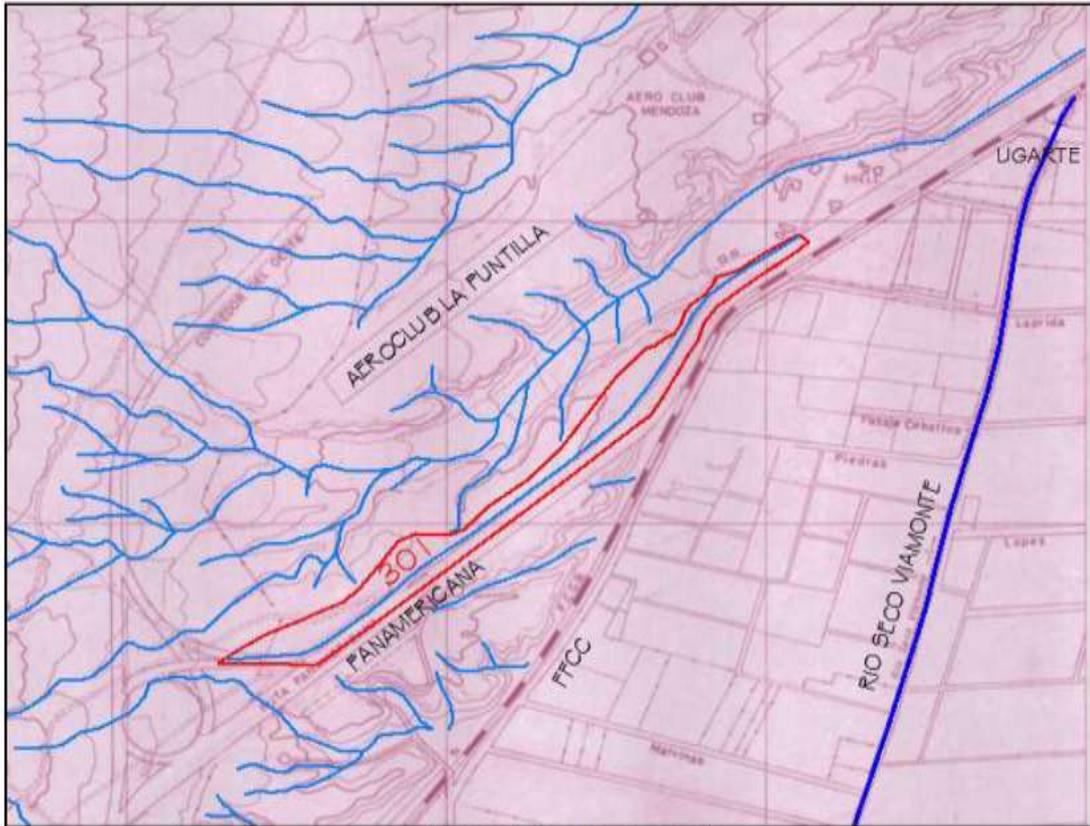
Figura 2. Cuenca de aporte

Gráfico 61 Gráfico 618: FUENTE: Rodríguez, Sara (2018)

El Canal Viamonte (en ese tramo es su nombre) es el receptor final de los escurrimientos de la zona, tal como se aprecia en la Figura 2 (Gráfico 38) y en el Plano de cuencas sin escala del Estudio Hidrológico. A éste vuelcan: un cauce natural (magenta) que se sitúa entre el cerro del Aeroclub y una zona elevada frentista a la RP Nº 82 que es donde se dará tratamiento a las laderas, un cauce revestido (lila) que se construyó con la traza del Corredor del Oeste IV – este cauce recibe un pequeño cauce (amarillo) -y un cauce natural (azul) que drena la zona de la tijera.” FUENTE: Rodríguez, Sara (2018-Documento anexo)

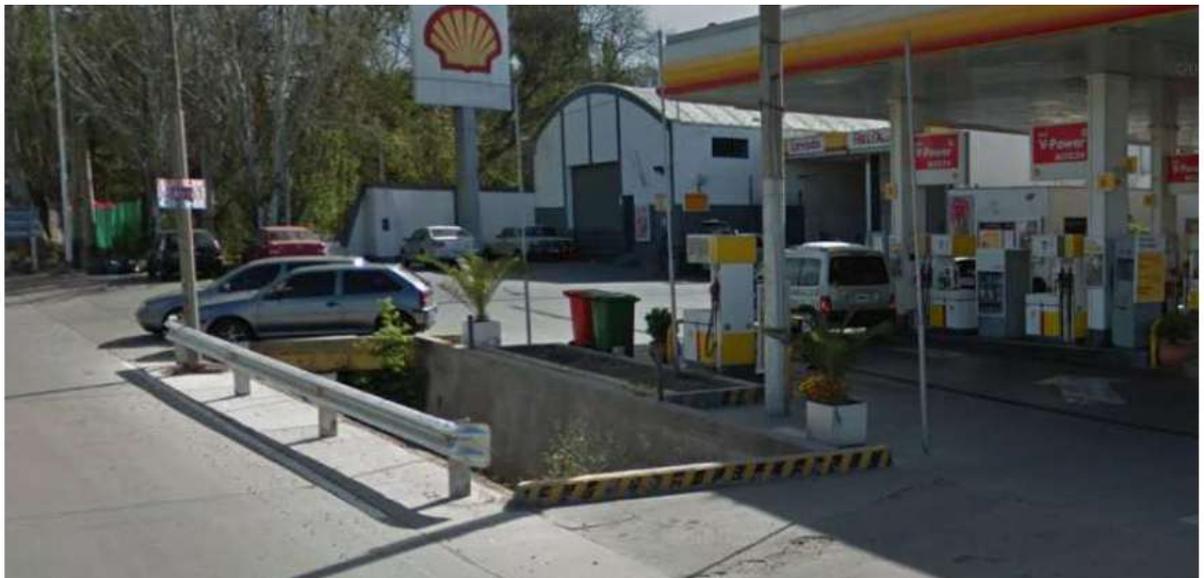
Gráfico 62 Gráfico 62: Cauce magenta revestido frente a la estación de servicio- FUENTE: Rodríguez, Sara (2018-Documento anexo)

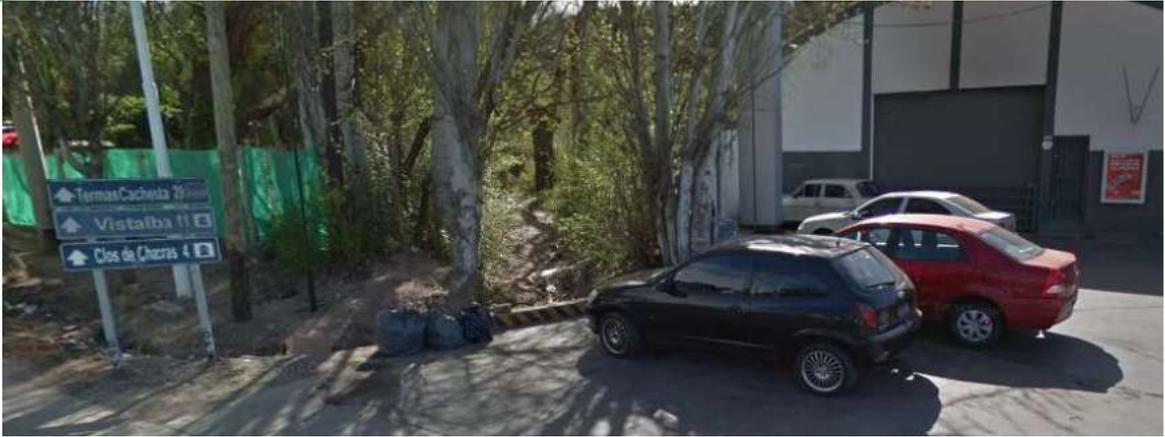
Gráfico 63: Cauce magenta sin revestir detrás de los arboles (sur de la foto anterior)- FUENTE: Rodríguez, Sara (2018-Documento anexo)

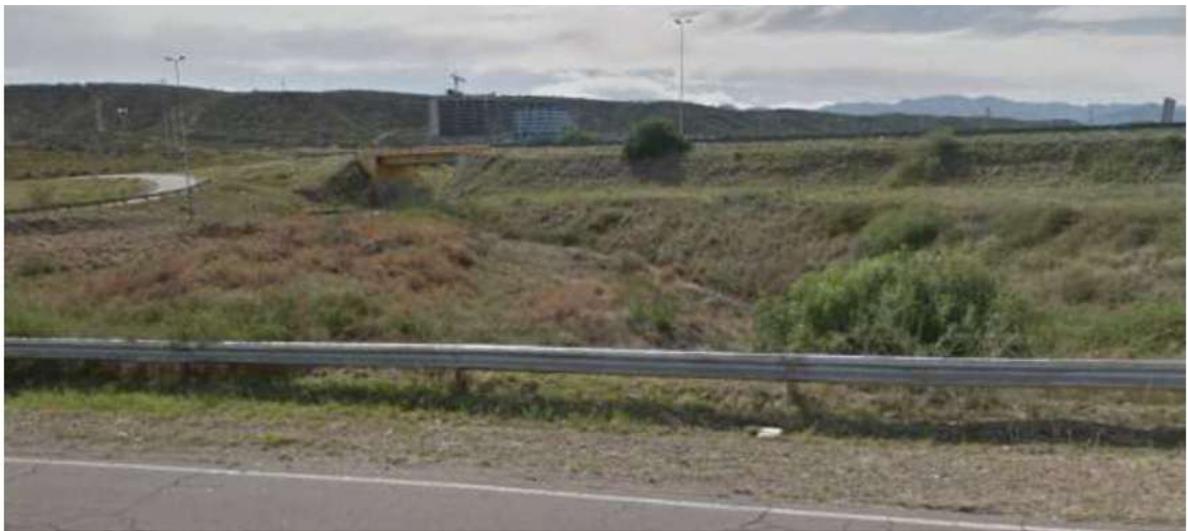
Gráfico 64: Cauce azul desde RP 82 mirando al oeste FUENTE: Rodríguez, Sara (2018-Documento anexo)

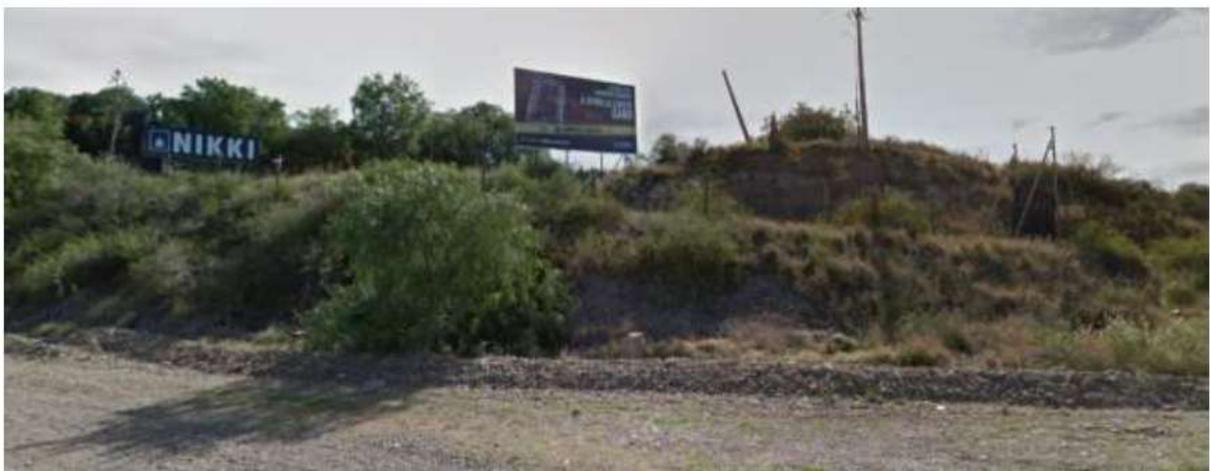
Gráfico 65: imagen actual de la zona de tratamiento de laderas a progresiva 0+560- Rodríguez, Sara (2018-Documento anexo)

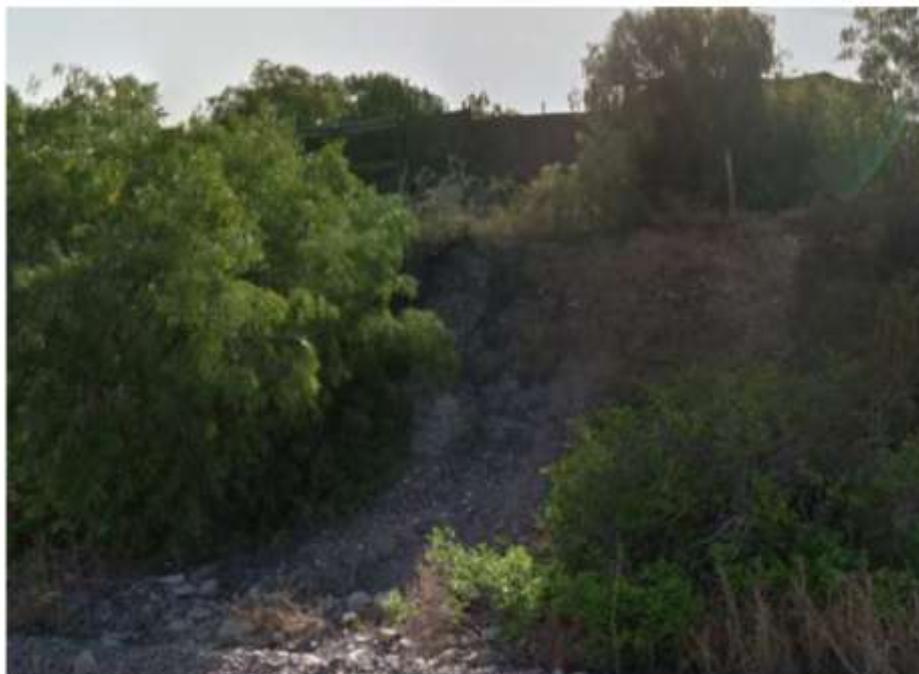
*Gráfico 66: Ídem anterior progresiva 0+640- FUENTE: Rodríguez, Sara (2018-Documento anexo)*

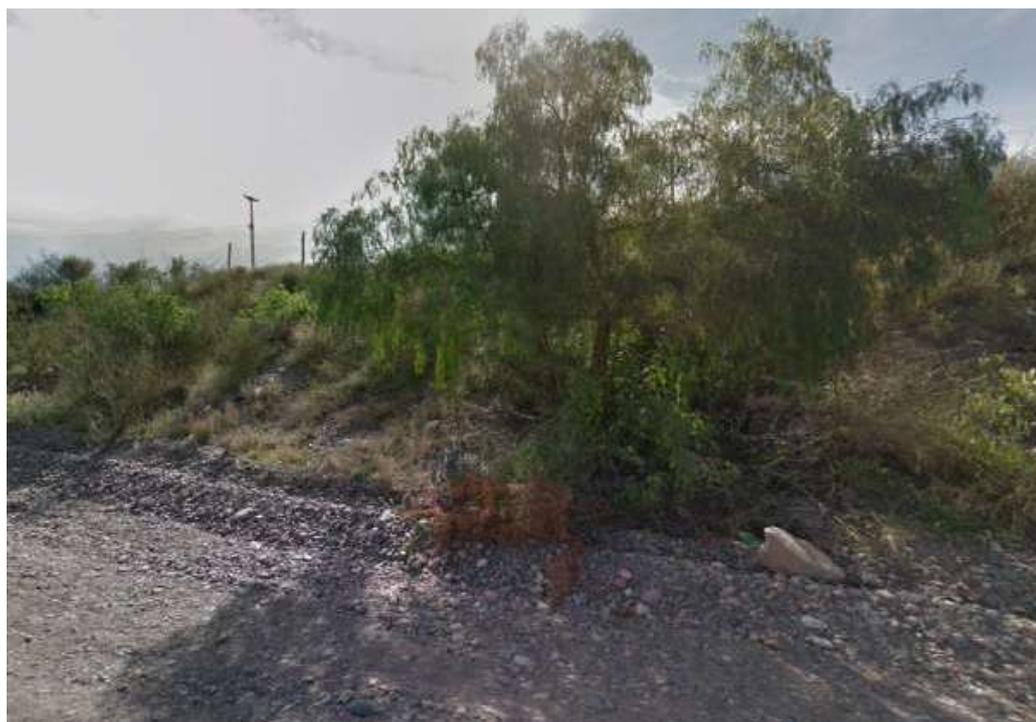
*Gráfico 67: Progresiva 0+750- Rodríguez, Sara (2018-Documento anexo)*

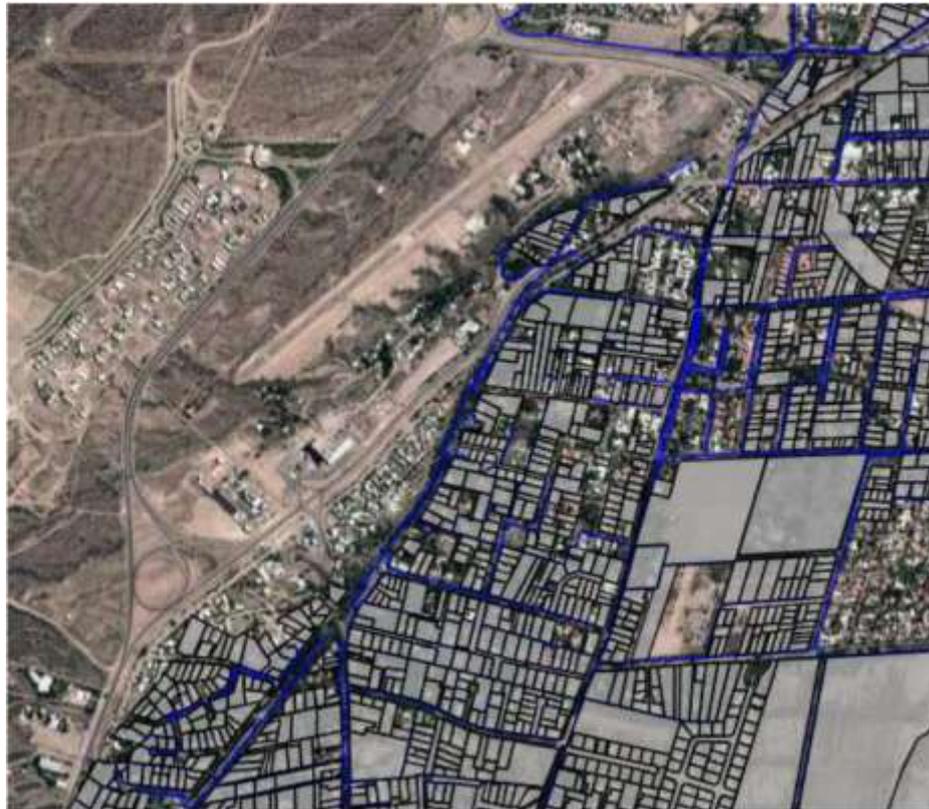
En la figura siguiente se muestra parte de la base de datos del DGI (Departamento General de Irrigación). Las propiedades sombreadas poseen derecho de riego.” Rodríguez, Sara (2018-Documento anexo)

*Gráfico 68: Parcelas bajo riego en la zona- FUENTE: Rodríguez, Sara (2018-Documento anexo)*

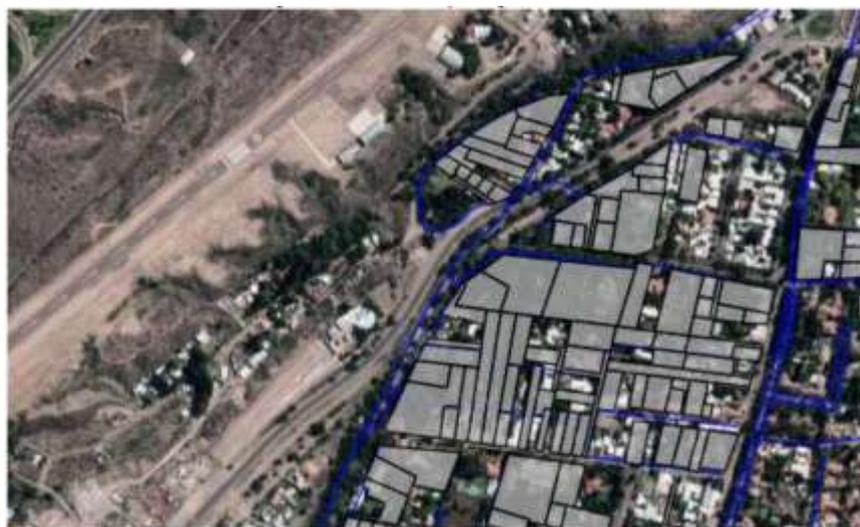
*Gráfico 69: Ampliación imagen anterior en la zona de tratamiento de ladera- FUENTE: Rodríguez, Sara (2018-Documento anexo)*

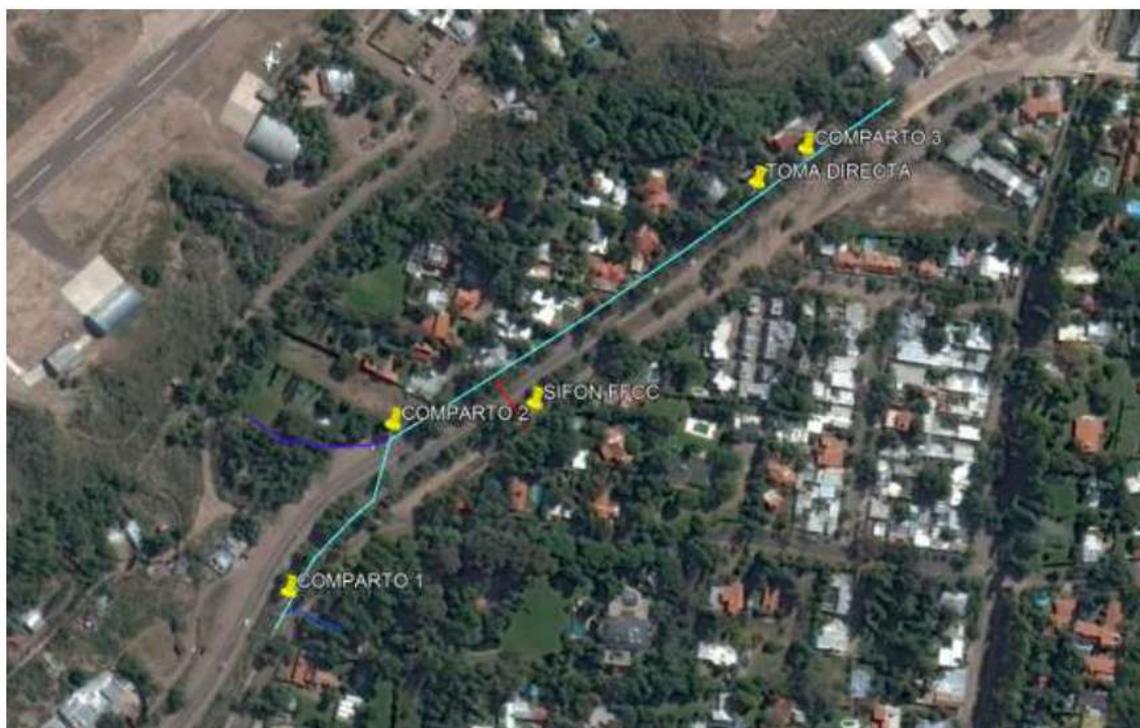
Gráfico 70: Sistema actual de riego

“A continuación se describe el sistema de riego de la zona (Fig. 6//Grafico 47) El riego proviene de una hijuela que acompaña a la calle Darragueira (color celeste) y sube dentro de la servidumbre del FFCC hasta alcanzar la altura de la RP N° 82 cruzando la zona de camino mediante una alcantarilla existente.”

“A la salida se encuentra el compartó 2 de donde se deriva un canal en tierra que se dirige hacia el suroeste (color azul) y riega varias propiedades.”

“La hijuela continúa en el costado oeste de la RP N° 82 hasta una alcantarilla (progresiva 0+310) de cruce hacia el este que, posteriormente y mediante un sifón, cruza el FFCC (ver imagen sifón FFCC). Siguiendo la traza de la hijuela hacia el este existe una toma directa y unos metros aguas abajo el compartó 3 que dota de agua de riego a la última propiedad.”

“El compartó 1 (aguas arriba del primer cruce) se ha indicado ya que resultará afectado por las obras.”

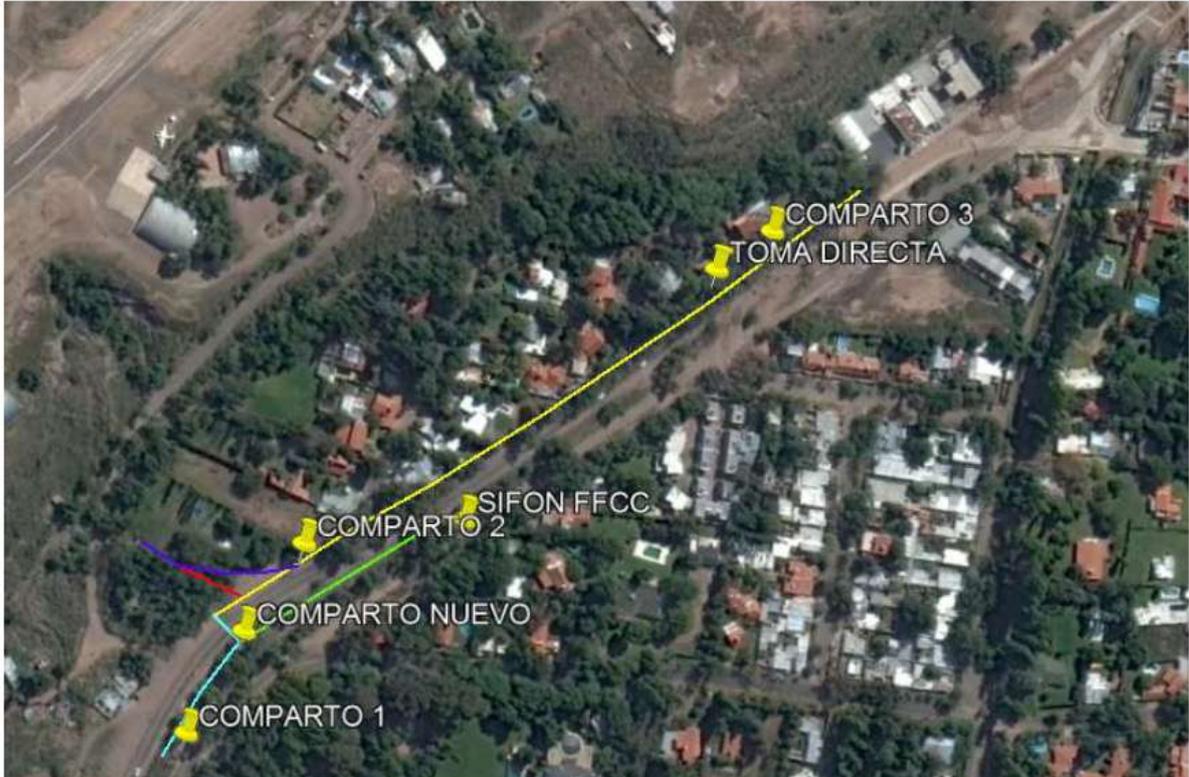
Gráfico 71: Sistema de Riego Propuesto

De acuerdo con lo consensuado con la *Primera Zona de Riego* y se recorrió la traza de la hijuela para consensuar las obras necesarias. Lo consensuado se muestra en la *Figura 7*.” FUENTE: Rodríguez, Sara (2018-Documento anexo)

“La hijuela resultará afectada a partir de la progresiva 0+500 por lo que manteniendo la cota de fondo y las dimensiones deberá ser trasladada hacia el este. En este tramo se encuentra el compartó 1 que se reconstruirá.

El cruce bajo la Panamericana que actualmente está en progresiva 0+380 se traslada hacia el sur (progresiva 0+420) a una profundidad tal que permite que las cunetas de guardia pasen sobre ella.

En la progresiva 0+420 y antes de la nueva alcantarilla, se construirá un compartó y a partir de allí un canal de sección rectangular que estará situado entre la ciclovía y el FFCC. El mismo volcará al sifón existente eliminando la alcantarilla de cruce bajo la Panamericana en progresiva 0+310.

La nueva traza de la hijuela a partir de la progresiva 0+420 se sitúa al suroeste de la ciclovía (entre la ciclovía y el alambrado), debiendo en ese tramo reconstruir el compartó 2.

Sobre ese compartó de trabajaron dos alternativas: la primera se lo mantiene en progresiva 0+370 (azul) y se la desplaza hacia el alambrado y la segunda se lo traslada hacia el sur (rojo). Esta última posición beneficiaría la distribución de riego, pero debe completarse por parte de Irrigación la implementación de una nueva servidumbre. El proyecto permite la ejecución de cualquiera de las alternativas.

Una vez superado el compartó la Primera Zona de Riego ha permitido unificar el cauce de riego y el de desagüe en solo uno, de sección rectangular. Sobre él deben reconstruirse la toma directa y el compartó 3.

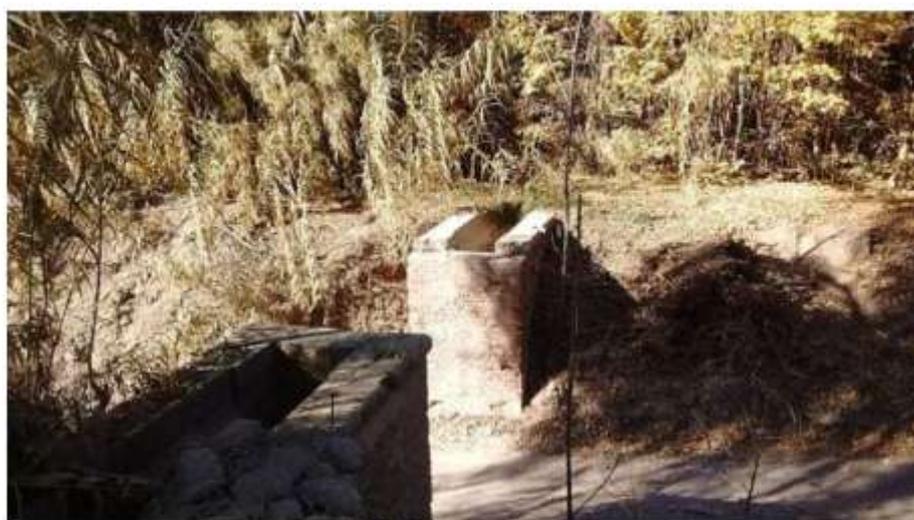
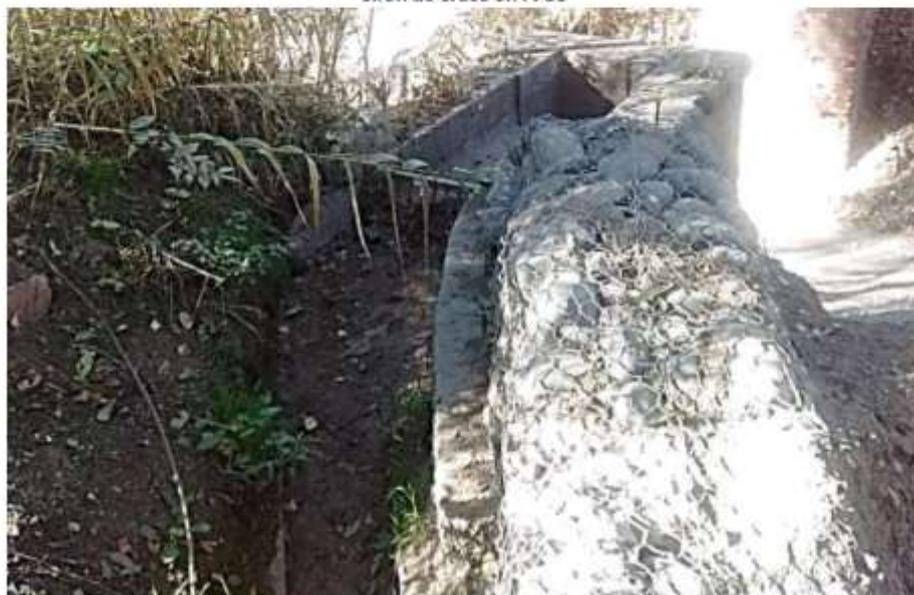
*Gráfico 72: Sifón de cruce del FF.CC. y Punto de entrega del canal de riego este*

Sifón de cruce en FFCC

Punto de entrega del canal de riego este

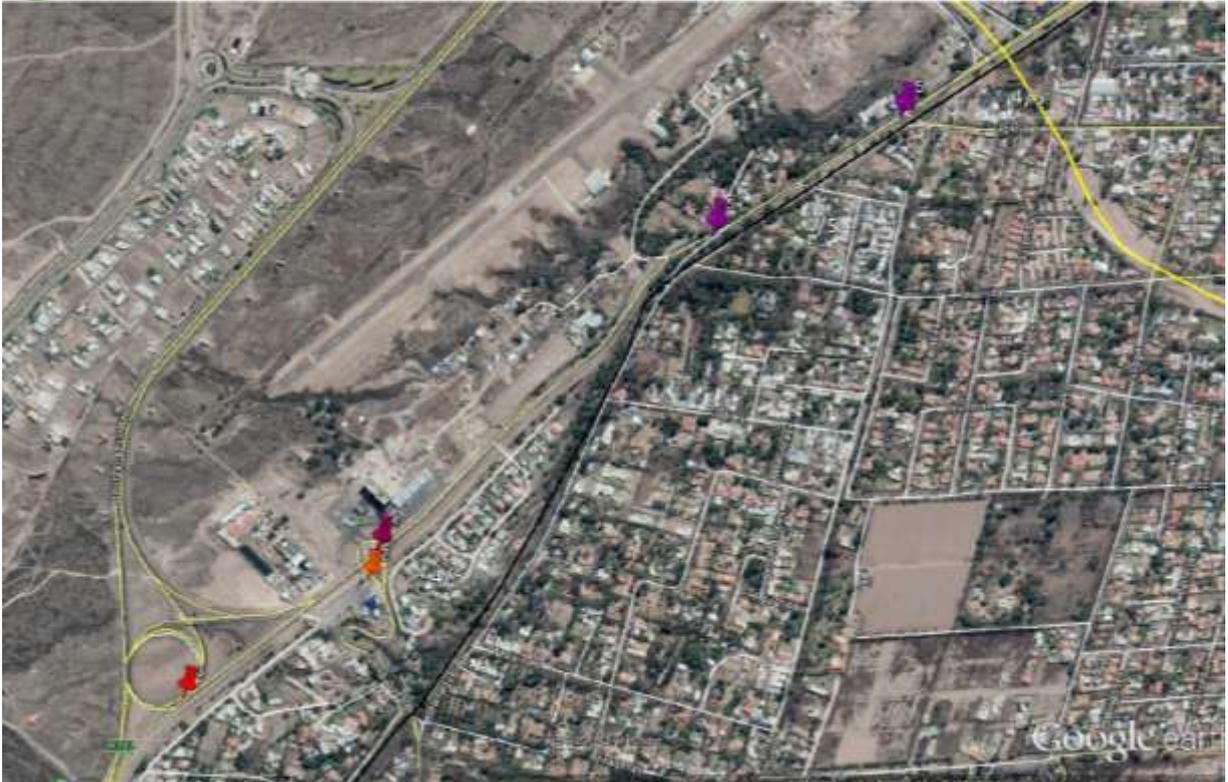
Gráfico 73: En la imagen se muestran los sectores de concentración de siniestros de tránsito con muertes o lesionados registrados por la policía científica de Mendoza, y el número indica la cantidad de siniestros registrados en cada sector.

De acuerdo con los datos disponibles de siniestros viales con defunciones en el lugar del hecho y lesionados por siniestros viales, se advierte que la mayor concentración de casos se da en las intersecciones que resuelve el proyecto.
