DIRECCIÓN PROVINCIAL DE VIALIDAD
MENDOZA

Obra: Refuncionalización Av. Costanera
Departamento: CAPITAL – GUAYMELLÉN – LAS HERAS

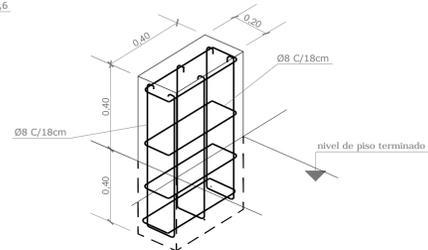
DETALLE BANCO REALIZADOS IN SITU
Esc. 1:20

- MATERIALES:
- ESTRUCTURA METÁLICA CON 2 MANOS PINTURA TIPO "3 A 1" COLOR A DETERMINAR
 - LATERALES EN H°VISTO REALIZADOS CON ENCOFRADOS EN FENÓLICO TERMINACIÓN CON PINTURA LATEX, COLOR A DETERMINAR.

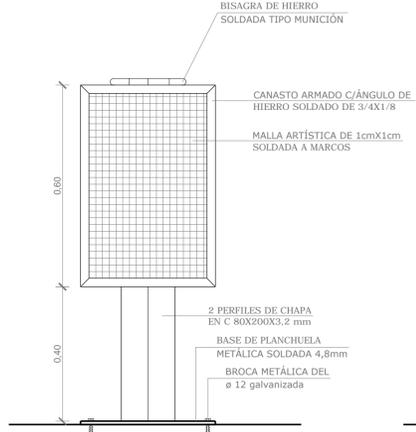
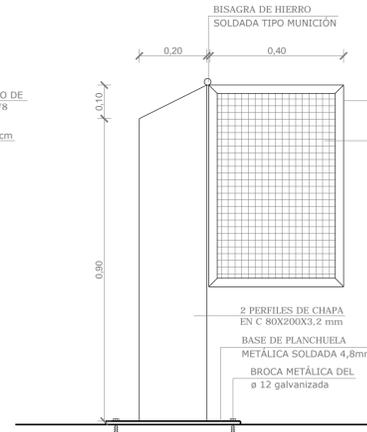
DETALLE CESTO DE BASURA
Esc. 1:10

PLANTA

VISTA FRONTAL

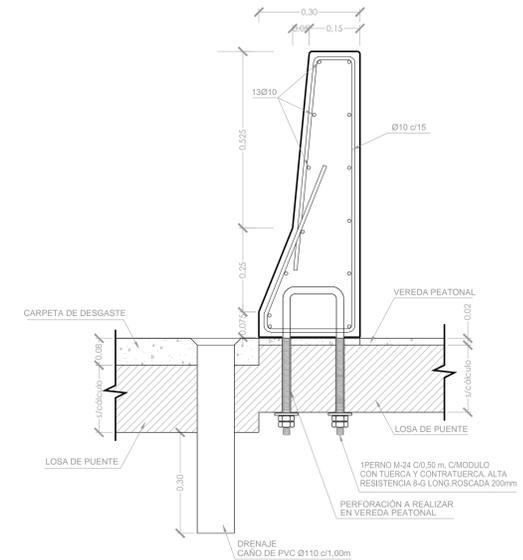
DETALLE DE MEDIO NEW JERSEY EN PUENTE
Esc. 1:10

- Nota:**
- Hormigón H21
 - Acero ADN 420
 - Recubrimiento de Armaduras
- En superficies que se encuentran en contacto con el terreno, 5cm
En superficies expuestas a la intemperie, 2cm
